船体構造のメインテナンスフリーに
関する研究

報告書

昭和52年3月

日本造船研究協会

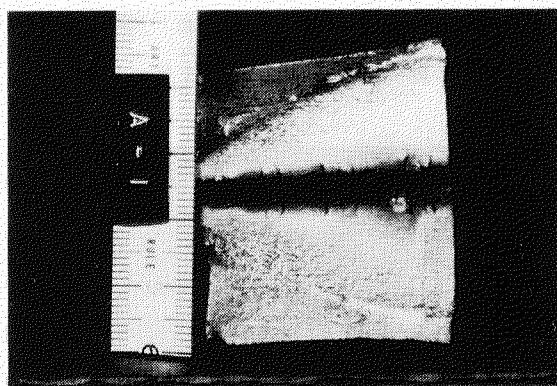
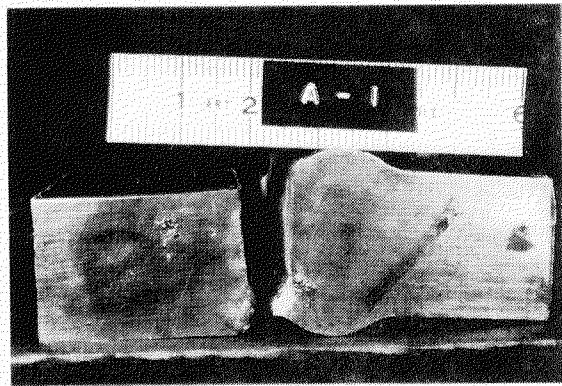
写真 3.3.4-1 健全継手の疲労破面 (A-1)

疲れ試験は 100 トンサーボバルサーを使用し、繰返し数 120 ~ 300 cpm、荷重制御片振り張りとした。試験は、図 3.3.4-1 に示すようにタブ板を使用しビン荷重で行なった。試験結果を表 3.3.4-1 に示す。試験片は全て余盛止端部から破壊が発生した。S-N 線図は角変形による曲げの影響を考慮して(1)式で示される余盛止端部の表面応力 (σ_S) でまとめた。その結果を図 3.3.4-3 に示し、破面写真を写真 3.3.4-1 に示す。

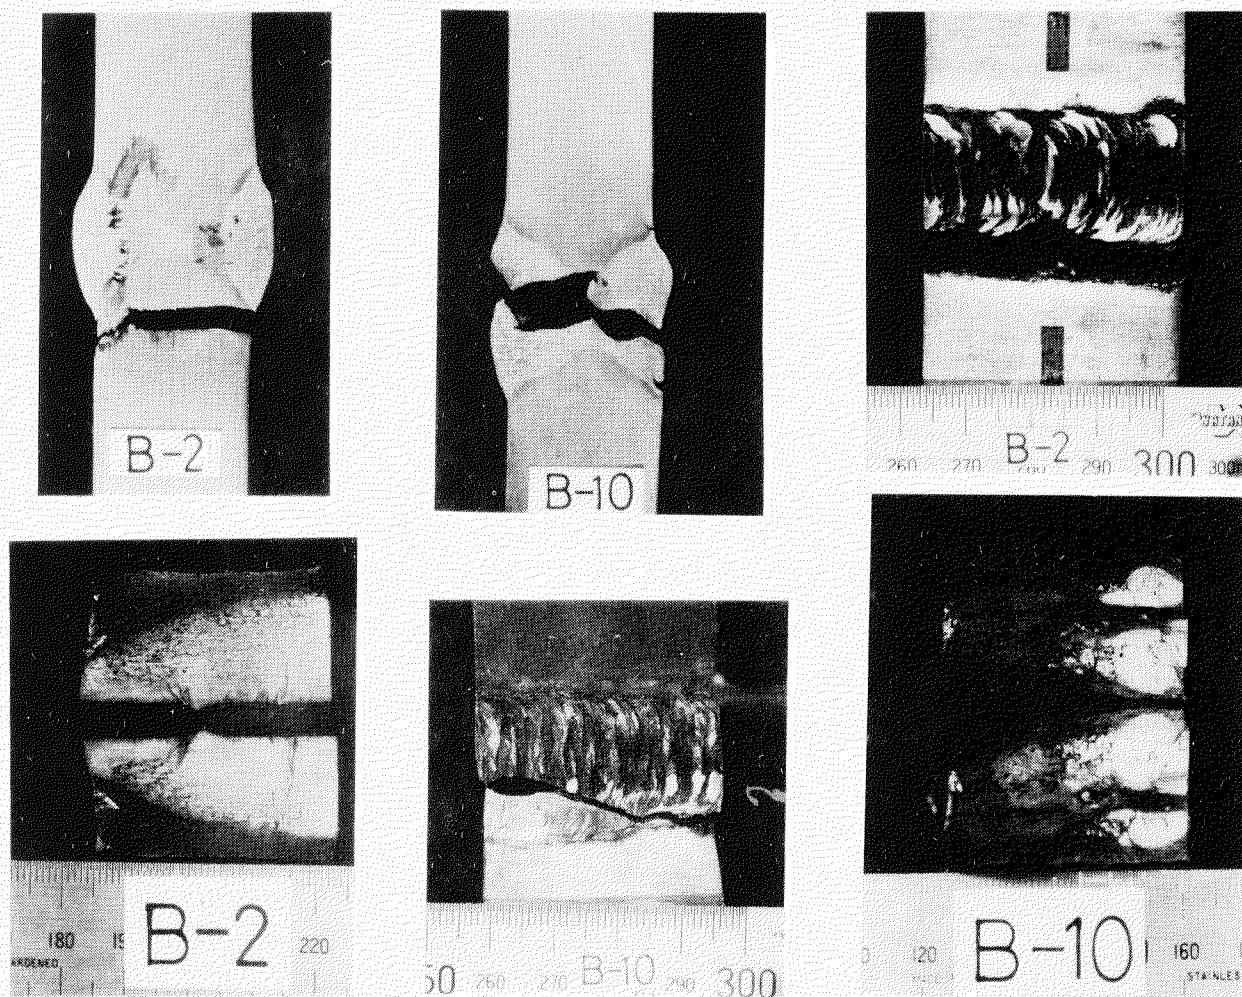
写真 3, 3, 4-2 プローホールを含む溶接継手
 (a) プローホールから破壊した試験片の破面 (B-1-0)
 (b) 溶接止端部から破壊した試験片の破面 (B-2)

疲れ試験は 50 トン電気油圧サーボ式疲れ試験機を使用し、繰返し数 300 cpm、荷重制御片振引張りとした。試験は図 3.3.4-2 に示すようにひずみ直し後に行なった。プローホールの状況は写真 3.3.4-2 のとおりで JIS Z 3104 で 1 種 4 級に属する欠陥である。試験結果を表 3.3.4-2 に示す。試験片は高応力側では内部欠陥から、低応力側では余盛止端部から破壊が発生した。S-N 線図は角変形による曲げを考慮して(2)式で示される余盛止端部の表面応力 (σ_S) でまとめた。その結果を図 3.3.4-3 に示し、破面の写真を写真 3.3.4-2 に示す。

- (1) プローホールを含む溶接継手は高応力側ではプローホールから、低応力側では余盛止端部から破壊が発生し、軟鋼での結果と同じ傾向を示した。また疲れ強度も試験片の曲がり等でばらついているが、健全継手の疲れ強度と同等の値を示した。従ってこの程度のプローホールはその発生位置によらず疲れ強度に影響を与えないと考えてよい。
- (2) 溶込不足を含む溶接継手はすべてルート部から破断し、疲れ強度も健全継手のそれに比べ低下した。面積欠陥率が 13 ~ 14 % で、これと同程度の欠陥を含む軟鋼継手 (P4, P5 シリーズ、欠陥率 10 ~ 18 %) の疲れ試験結果と比較すると (図 3.3.4-3), (a) HT 50 では軟鋼継手に比べ疲れ強度の低下が大きく、(b) 低応力側では軟鋼継手と同程度の強度になってしまい、(c) 溶込不足の疲労におよぼす影響が軟鋼継手より大きいことがわかる。

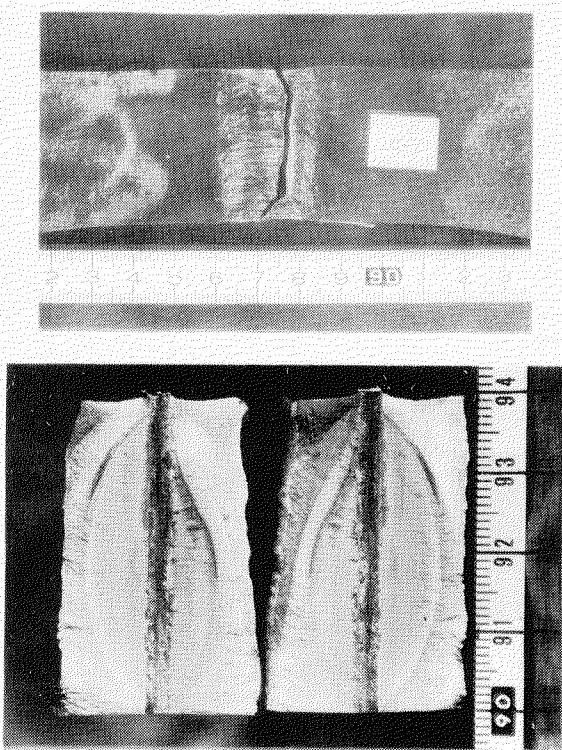
写真 3, 3, 4-3 溶込み不足を含む溶接継手の疲労破面 (C-7)

疲れ試験は 60 トン電気油圧サーボ式疲れ試験機を使用し、繰返し数 120 ~ 300 cpm、荷重制御片振引張りとした。試験結果を表 3.3.4-3 および図 3.3.4-3 に示す。試験片はすべて溶込不足部から破壊が発生した。破面の写真を写真 3.3.4-3 に示す。

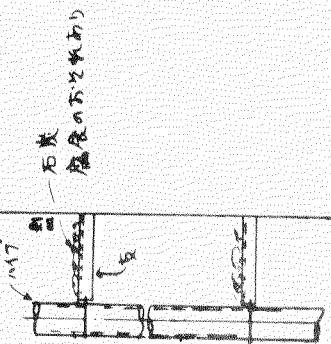
パイプのステー
腐食の状況あり

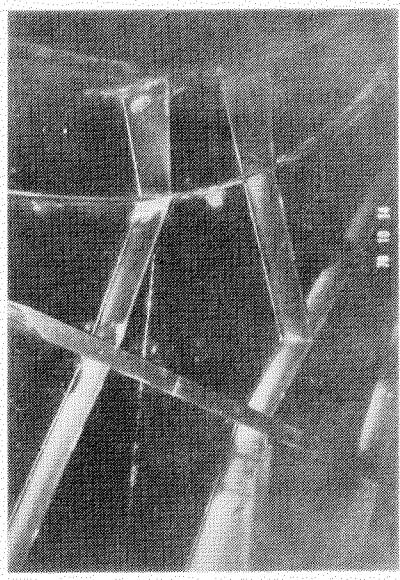
区画	調査箇所	鉄の状態		特記	事項	写真及び腐食防止対策
		種類	程度			
ボットムロンジ	ボットムトランスクエースフレート	—	—	全般に問題になる鏽なし、一部ドレンホールの周りに鏽あり (+)

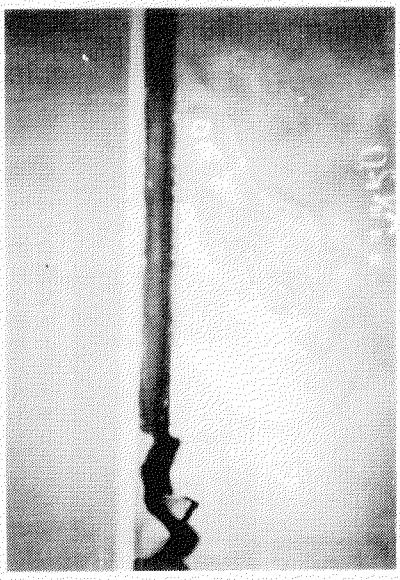
スチルフナーランスリング(中間部)	U	+	全体に良好、2分割建造ため現場接手の一部分に発錆あり。
