第 146 研 究 部 会  
諸管材料腐食に関する調査研究  
報 告 書

昭 和 5 0 年 3 月

日 本 造 船 研 究 協 会

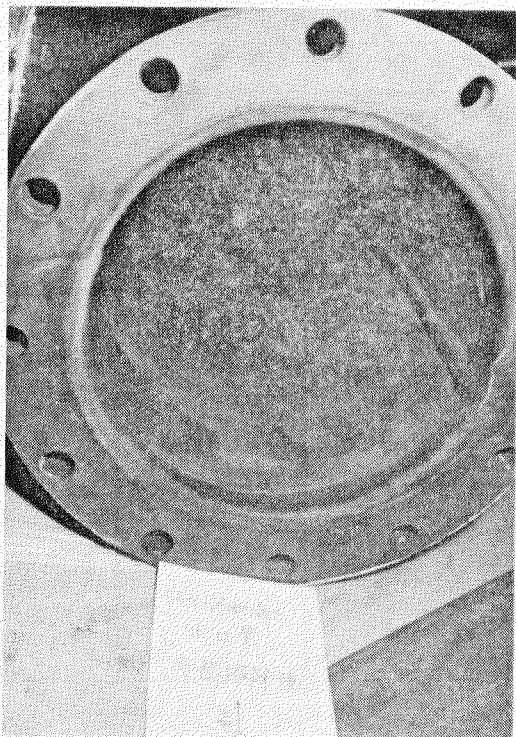
写真 2.2.1

I 丸 ジャケットクーラー冷却海水出口  
( 掃除後 )

概 要 : ライニング異状なく良好

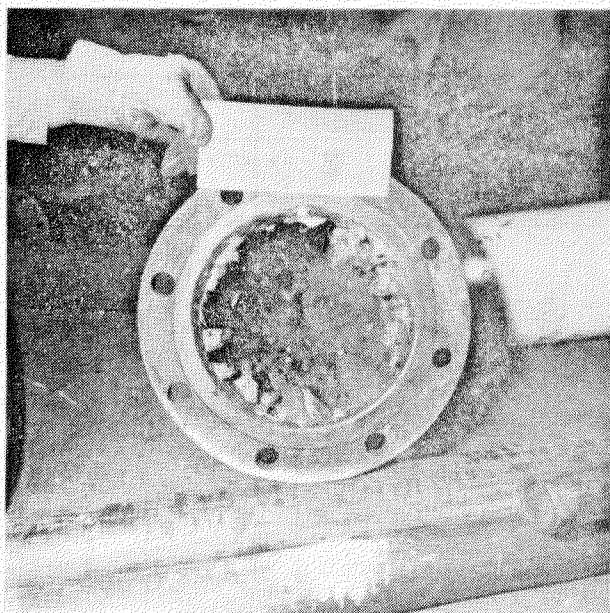
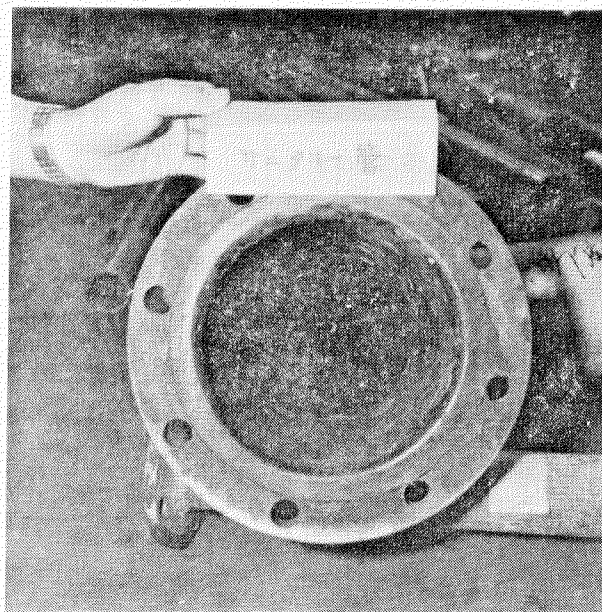
写真 2.2.2 ( 掃除前 )

F 丸 補助コンデンサ冷却海水出口  
( 掃除前後 )

概 要 : ( 掃除前 ) フジツボ付着, ( 掃除後 ) ライニング異状なく良好

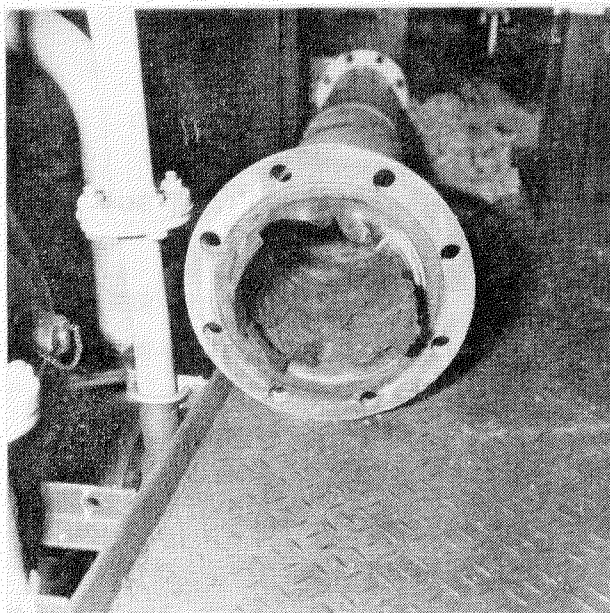
写真 2.2.4

ただし、F丸の場合、フランジ近傍で1件部分的(幅20mm×長さ100mm 1ヶ所)にネオプレンの剥離があり、また前年度と同様調査管以外の所でネオプレンの全面剥離事故(写真2.2.4)が発生しており、薬液の配合およびランニング前処理を含めた施工要領決定に当たって十分配慮する必要がある。

F 丸 補助コンデンサ冷却海水入口  
(開放後, 非調査管)

概 要: ライニング剥離

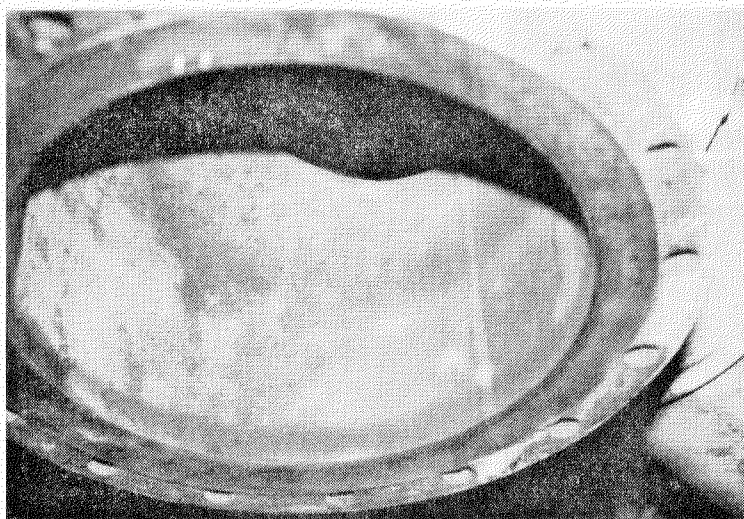
写真 2.2.5

H 丸 冷却海水ポンプ出口 (No.1)  
(開放後)

概 要: フジツボ付着  
ライニング異状なく良好

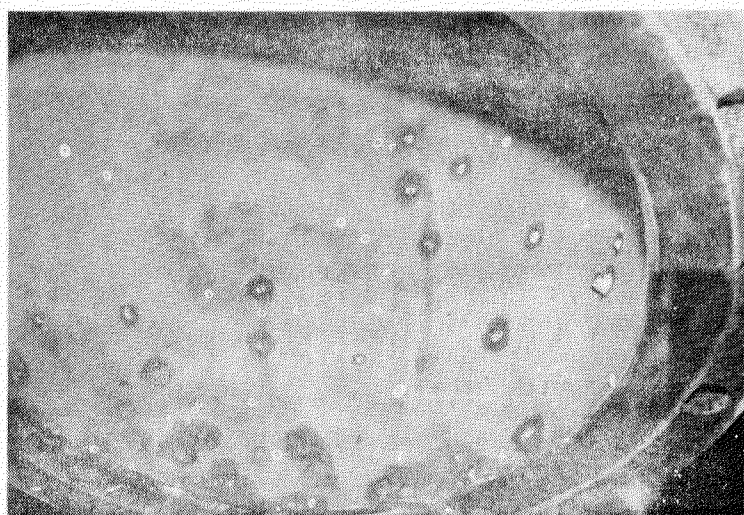
写真 2.2.6

H 丸 冷却海水ポンプ出口 (No.2)  
(開放後)

概 要: フジツボ付着  
ライニング異状なく良好

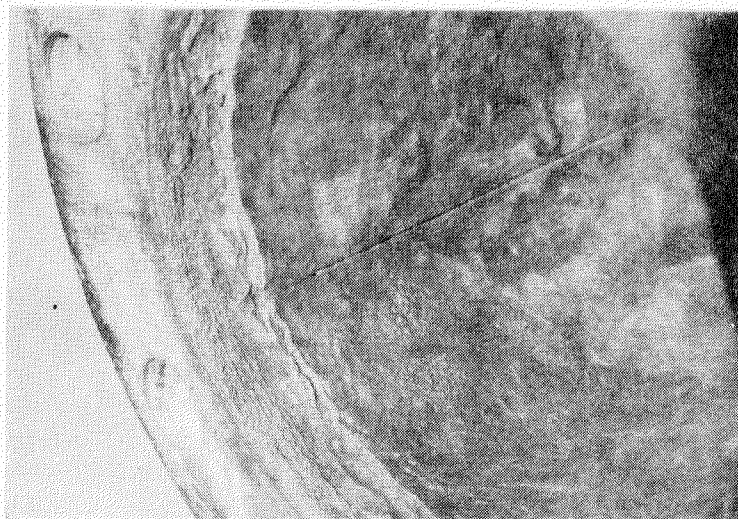
写真 2.2.7

写真2.2.7～2.2.13に示す如く、シーム部に顕著な溝食発生のもが多く見受けられた。①、②系統の電縫鋼管の調査件数は17件であり、このうちシーム部の腐食が顕著なものは11件あり、そのうち4件が破孔漏洩に到った。シーム破孔部の腐食速度は表2.2.3に示しているが、このシーム部の腐食速度の平均値は1.44 mm/yearとなっている。なお今年度より新替え管の一部に鍛接管をC丸に試験的に採用しており電縫鋼管との耐食性の比較も次年度の開放調査で行う予定である。

写真2.2.7, 2.2.10, 2.2.11に示す如く今回の調査においてもフランジ溶接部の溝状あるいはあばた状の腐食が数多く見受けられた。特にクーラー、弁、ポンプ等に直接接続しているフランジの内面はほとんどの管で腐食が発生していた。又、エルボ溶接部に関しても数件溝食の報告があった。

| 船 名 | 系 統<br>No | 系 統 名 | 調査時迄の減厚量<br>mm | 総経過月数<br>ヶ月 | 推定腐食速度<br>mm/Y | 備 考 |
|---|---|---|---|---|---|---|
| C 丸 | ② | 造水装置入口 | max 1.3<br>mean 0.353 | 36 | max 0.433<br>mean 0.118 | 破孔発生新替<br>※破孔ヶ所の数値<br>1.636 mm/year |

C 丸 造水装置入口  
( 掃除後 )

概 要 : フランジ溶接部腐食

管シーム部溝食 ( 破孔 )

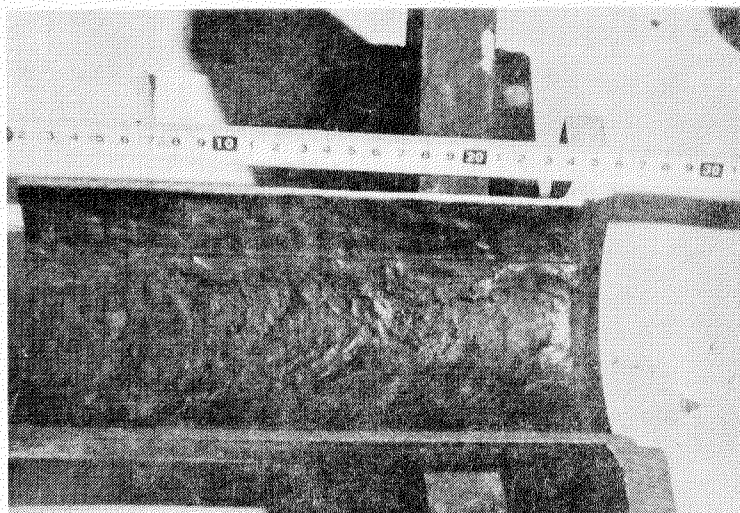
写真 2.2.8

C 丸 同上カッティング後

概 要 : 内面激しいあばた状腐食

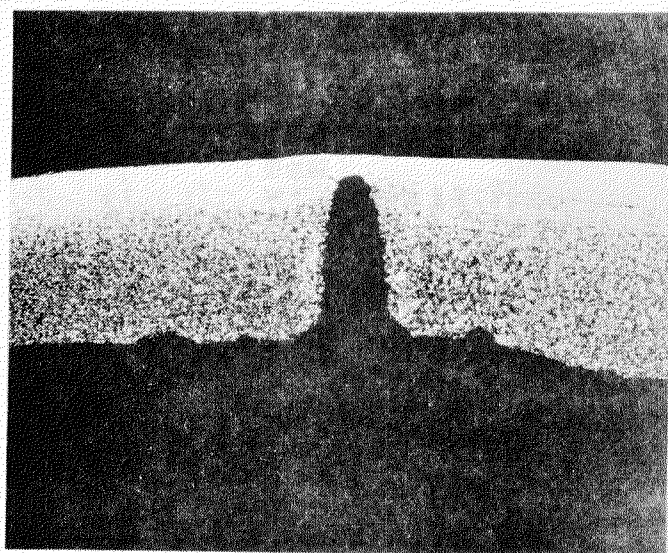
写真 2.2.9

C 丸 同上シーム部

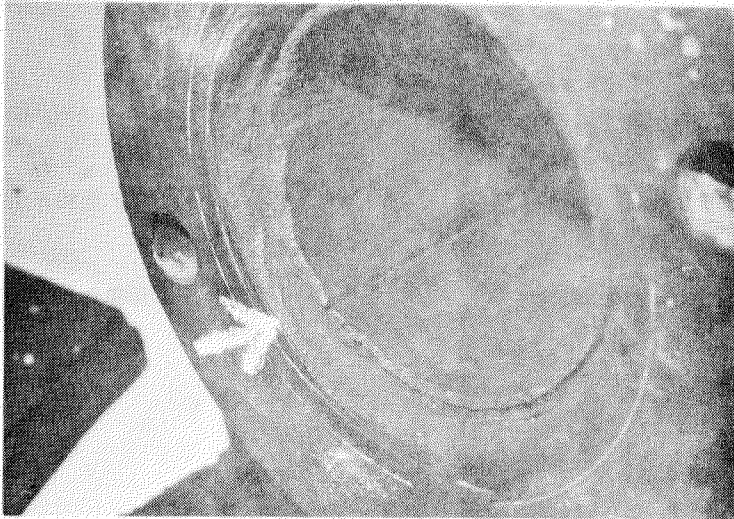
写真 2.2.10

| 船 名 | 系 統<br>No | 系 統 名 | 調査時迄の減厚量<br>mm | 総経過月数<br>ヶ月 | 推定腐食速度<br>mm/Y | 備 考 |
|---|---|---|---|---|---|---|
| C 丸 | ① | T/G L.O.クー<br>ラー入口 | max 1.05<br>mean 0.77 | 36 | max 0.35<br>mean 0.257 | 破孔発生新替<br>※破孔ヶ所の数値<br>1.38 mm/year |

C丸 T/G L.O.クーラー入口  
( 掃除後 )

概 要 : フランジ溶接部腐食  
管シーム部溝食 ( 破孔 )

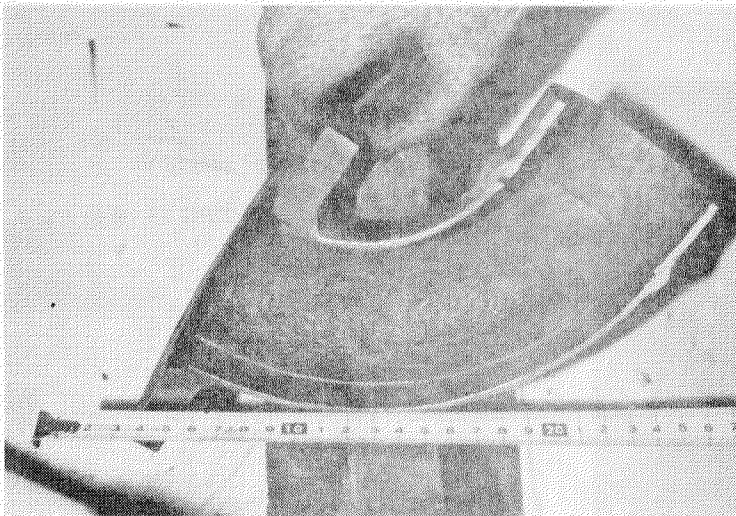
写真 2.2.11

C丸 同上 カutting後

概 要 : エルボ溶接部及びエルボ  
シーム部溝食, エルボあ  
ばた状腐食

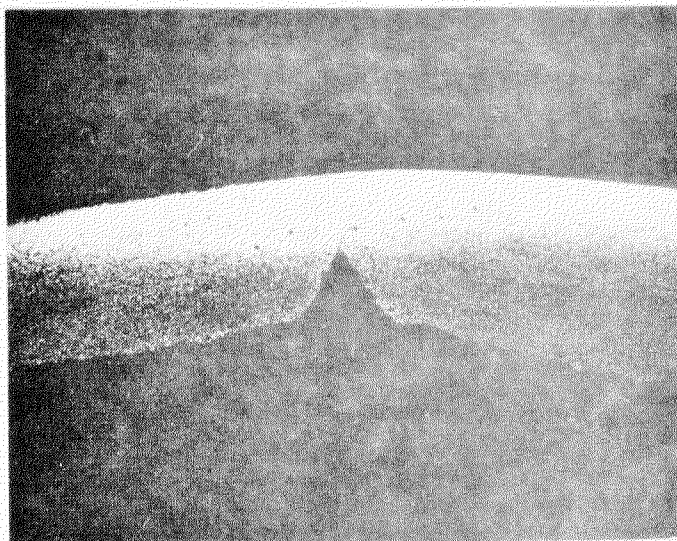
写真 2.2.12

C丸 同上 シーム部  
拡大写真×10

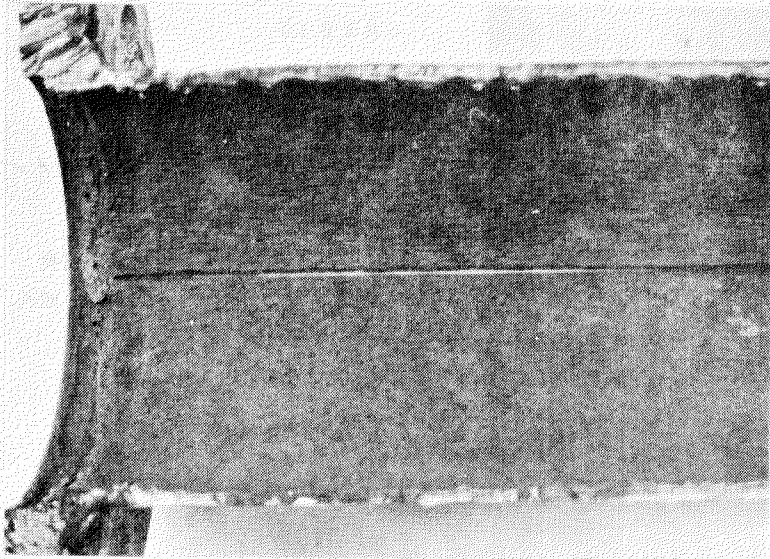
写真 2.2.13

| 船 名 | 系 統<br>No | 系 統 名 | 調査時迄の減厚量<br>mm | 総経過月数<br>ヶ月 | 推定腐食速度<br>mm/Y | 備 考 |
|---|---|---|---|---|---|---|
| B 丸 | ① | 主機 T/C L.O.<br>クーラー入口 | max 1.2<br>mean 0.28 | 43 | max 0.33<br>mean 0.078 | 破孔発生新替<br>※破孔ヶ所の数値<br>1.17 mm/year |

B丸 主機T/C L.O. クーラー入口  
(カッティング後)

概 要：管シーム部溝食(破孔)

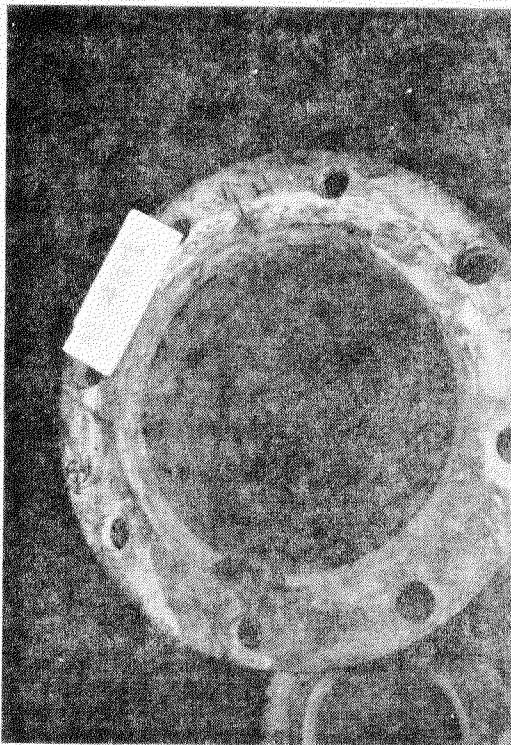
写真 2.2.14

(a) 一部を除きほとんどの調査管が管内面、シーム部共に比較的良好であり、平均腐食速度0.098 mm/year (S48年度0.033 mm/year)、最大腐食速度0.282 mm/year (S48年度0.161 mm/year)と常用海水系統に比較してかなり小さな値となっている。ただしH丸のG.Sポンプ入口(写真2.2.14)及びJ丸ビルジ吸込管では、全面にあばた状の腐食が発生していた。

| 船名 | 系統<br>No. | 系 統 名 | 調査時迄の減厚量<br>mm | 総経過月数<br>ヶ月 | 推定腐食速度<br>mm/Y | 備 考 |
|---|---|---|---|---|---|---|
| H 丸 | ③ | GSポンプ入口 | max 1.9<br>mean 1.13 | 54 | max 0.422<br>mean 0.251 | 腐食大 |

H丸 GSポンプ入口(掃除後)

概 要：全面あばた状腐食

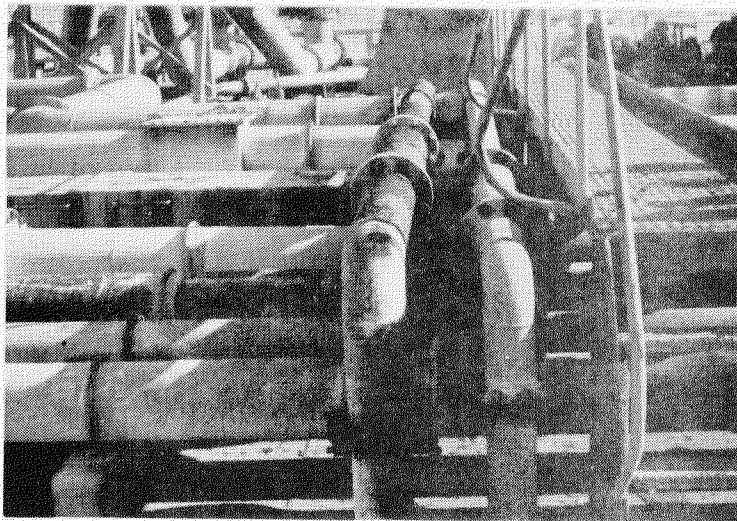
写真 2.2.15

(a) 調査件数は排気系統2件のみであったが、写真2.2.15, 2.2.17, 2.2.19に示すようにかなりの腐食が発生している。

C丸 カーゴウインチ蒸気及び排気  
(取付状況)

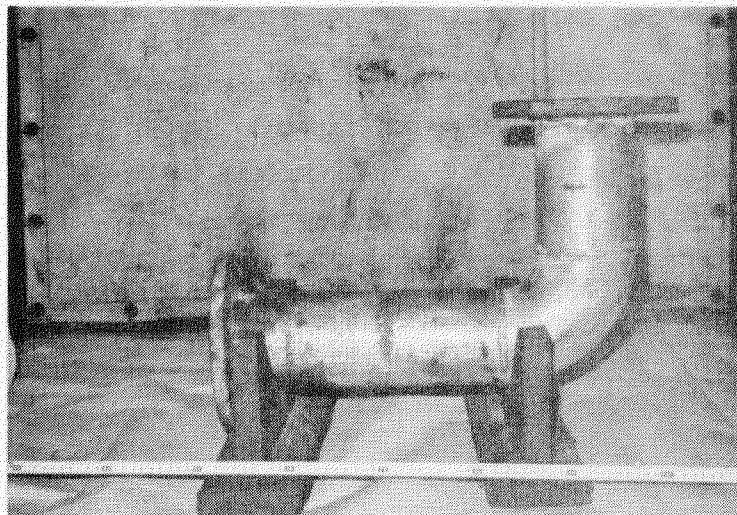
写真 2.2.16

C丸 カーゴウインチ蒸気  
(掃除後)

概要：外面異状なく健全

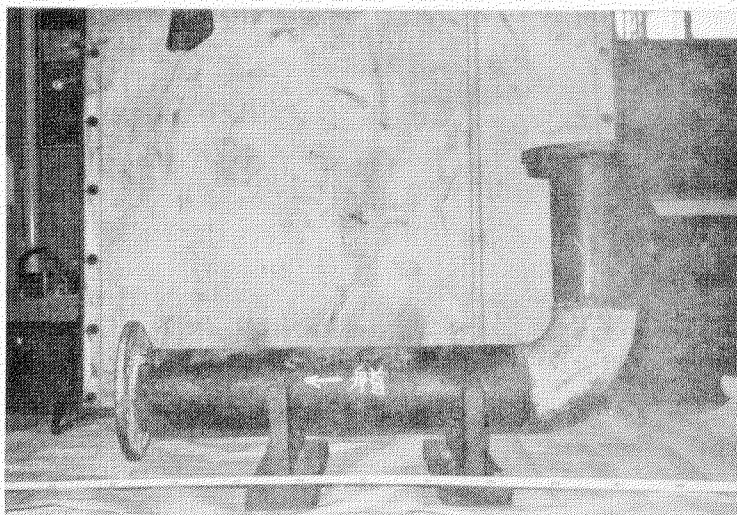
写真 2.2.17

(b) C丸排気系統では写真2.2.17に示すように船側半面のみがかなりの腐食を呈しており、蒸気管輻射熱と曝露腐食条件との相乗作用によるものと推定される。

C丸 カーゴウインチ排気  
(掃除後)

概要：艀側半面エルボを除き激しく腐食  
(艫側はメッキ共健全)

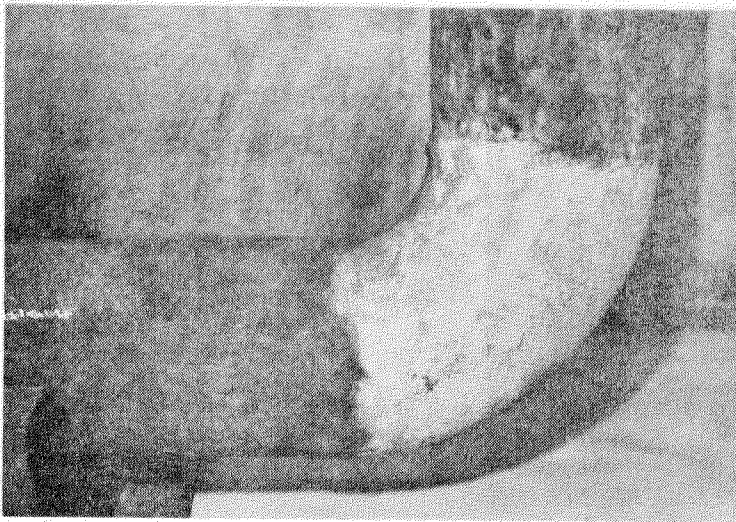
写真2.2.18

C丸 カーゴウインチ排気  
(開放後)

概要：エルボを除きスケール層状  
に成長

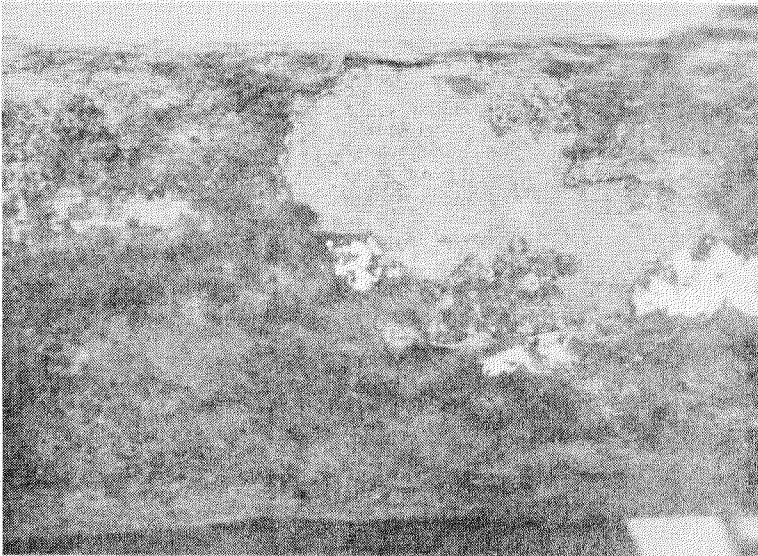
写真2.2.19

B丸 テンションウインチ排気  
(開放後)

概要：スケール層状剝離

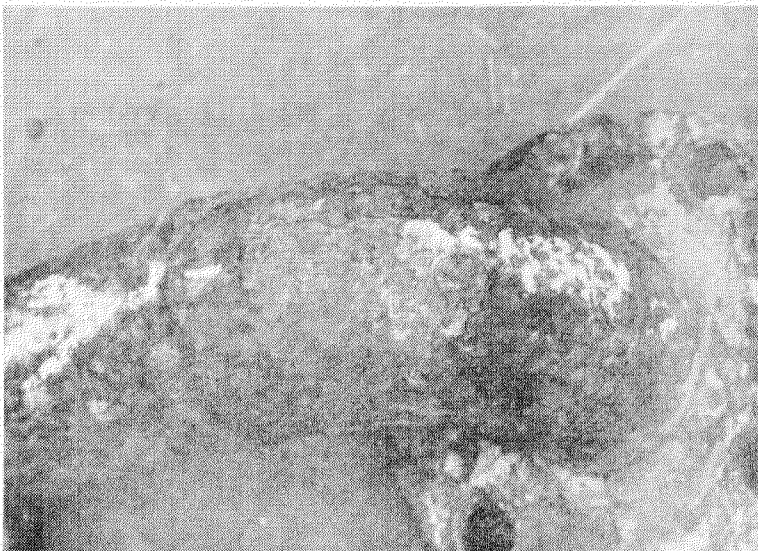
写真2.2.20

B丸 テンションウインチ蒸気  
(開放後)

概要：スケール層状剝離

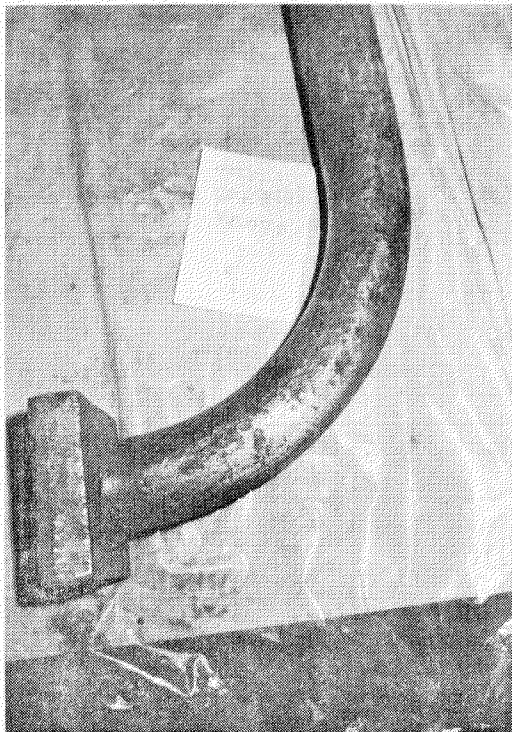
写真 2.2.21

(a) 調査件数 5 件であったが、そのうち外面腐食の著しいもの 2 件(写真 2.2.2 1)、外面発錆軽度のもの 3 件であった。外面腐食の著しいものは風浪に直接さらされるもの、あるいは海水、雨水の滴下する環境に取付けられていると想定されるものであった。

I 丸 ムアリング作動油圧管  
( 掃除後 )

概 要 : 外面あばた状腐食

(b) 甲板上の調査管の腐食については、取付位置、周囲環境が重要な要因となるため今後これらを含めより詳細な調査が必要であろう。

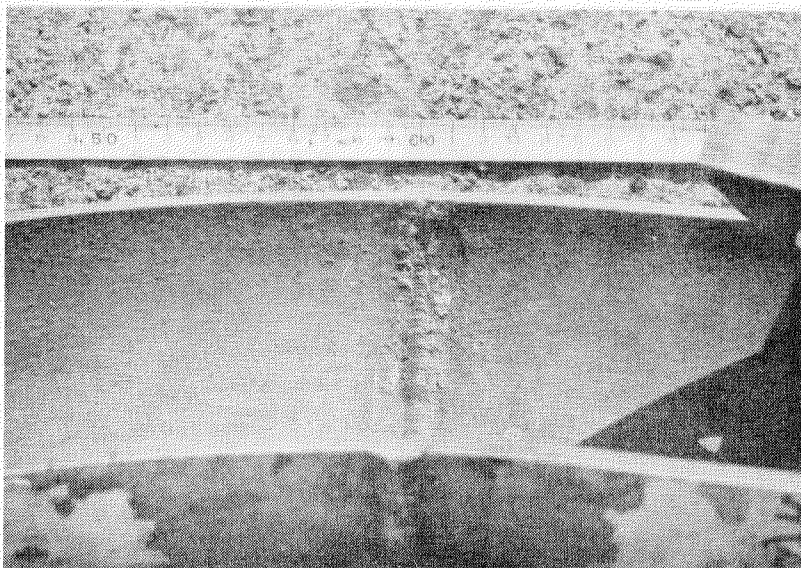
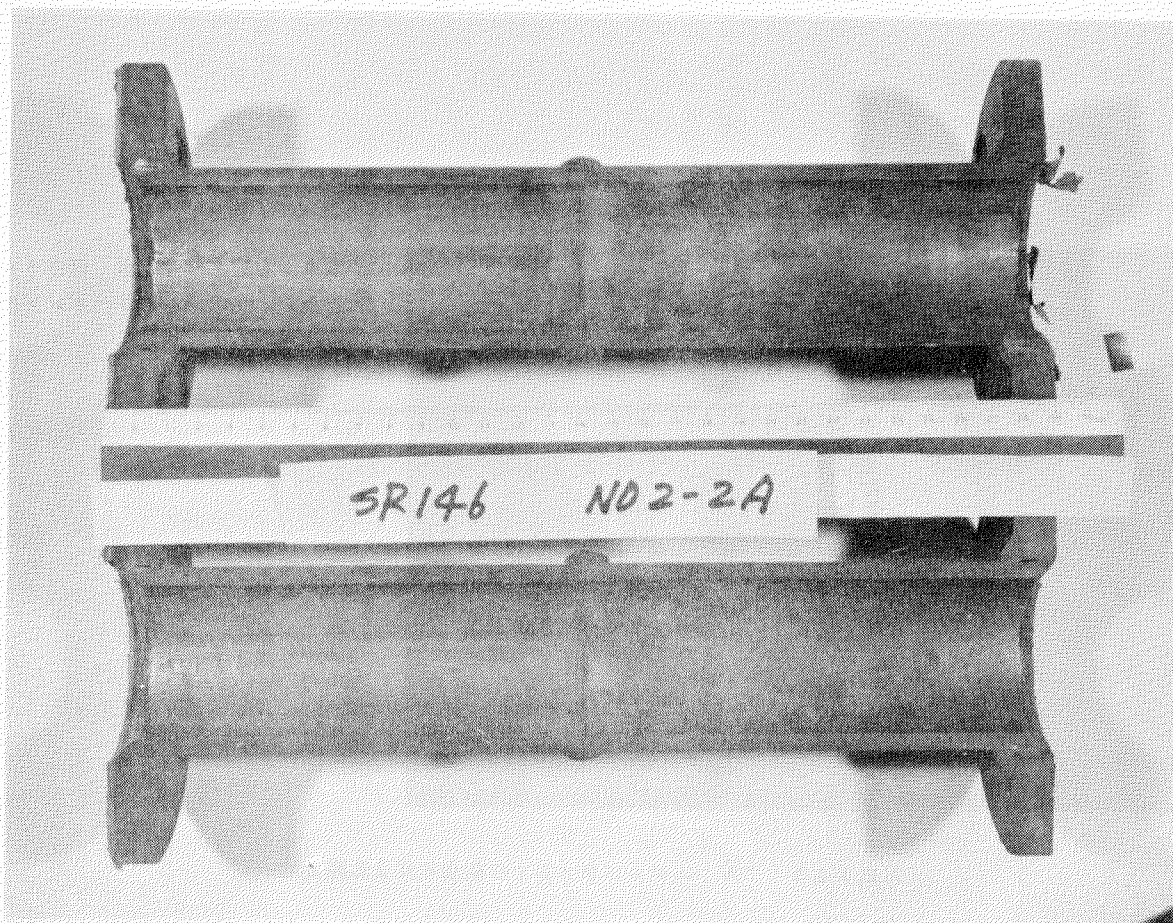
写真 2-3-1 亜鉛メッキ銅管溶接部の海水による腐食  
(亜鉛メッキ後中央部を溶接した)

K丸：口径125φ)  
管系統：海水サービスポンプ出口管  
経過月数：15ヶ月  
(酸洗前)

L丸 口径50φ  
管系統：海水サニタリーポンプ出口管  
経過月数：11ヶ月  
(酸洗後)

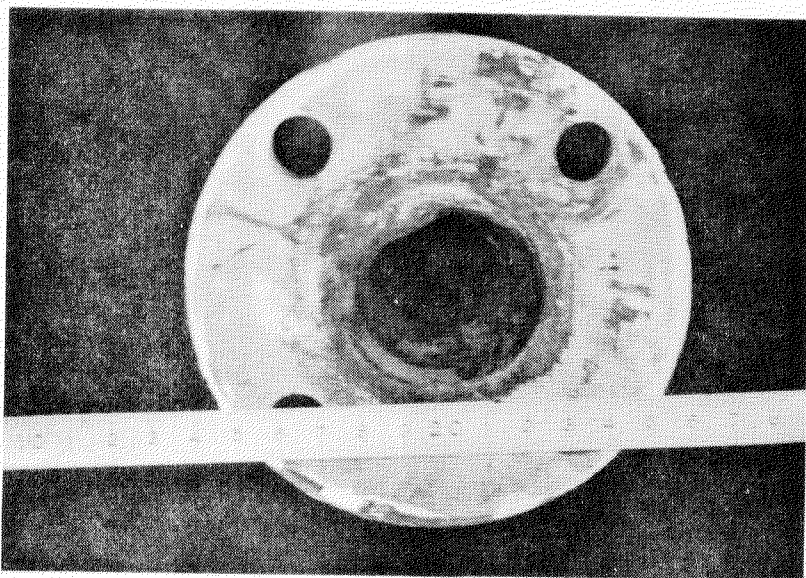
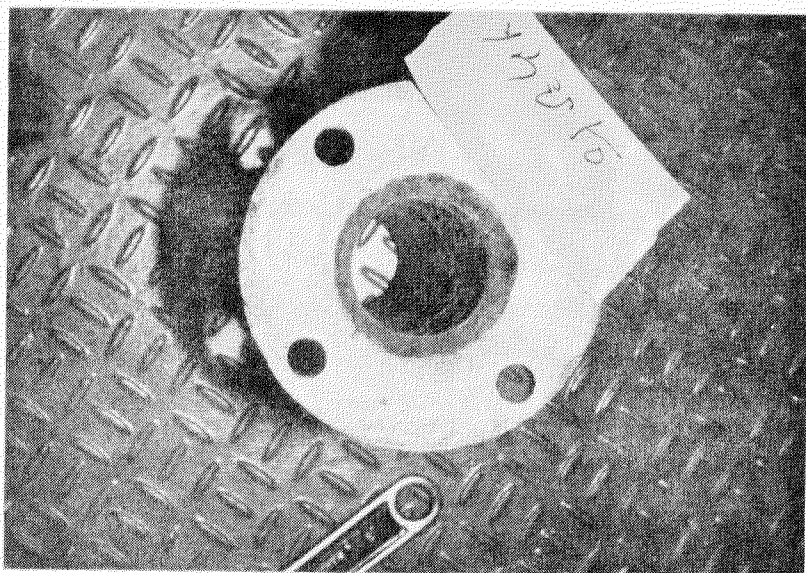
写真2.3.2 アルミニウムプラス管との組合せによる腐食

(b) アルミニウムブラス管に挟まれている鋳鉄ピースは内面に赤錆が厚く付着し、これはアルミニウムブラスによるガルバニック腐食と考えられ鋳鉄母材は黒鉛化腐食を起していた。

(c) アルミニウムブラス管と接続する亜鉛メッキ鋼管のフランジ部には、ガルバニック腐食によると考えられる局部腐食が認められた。

K丸：鑄鉄ピース（口径40φ）  
管系統：海水サービスポンプ出口管  
経過月数：15ヶ月  
（酸洗前）

L丸：亜鉛メッキ銅管（口径50φ）  
管系統：海水サニタリーポンプ出口管  
経過月数：11ヶ月  
（酸洗後）

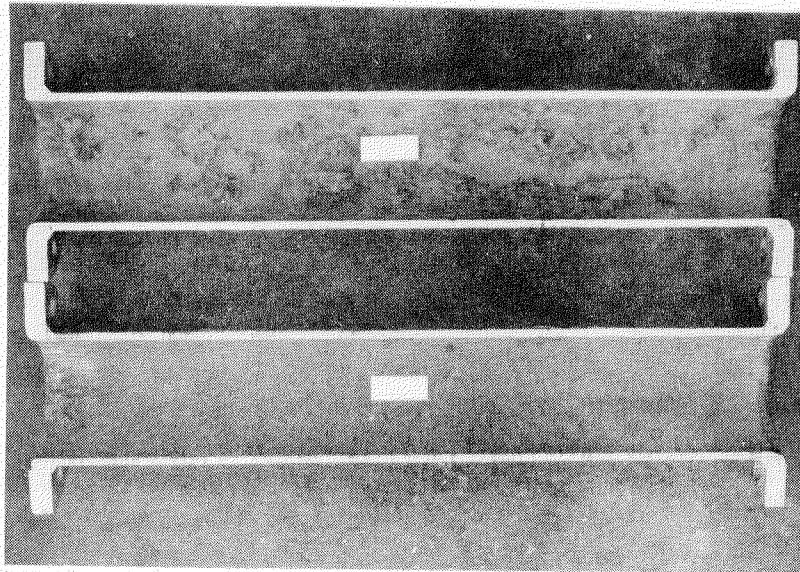
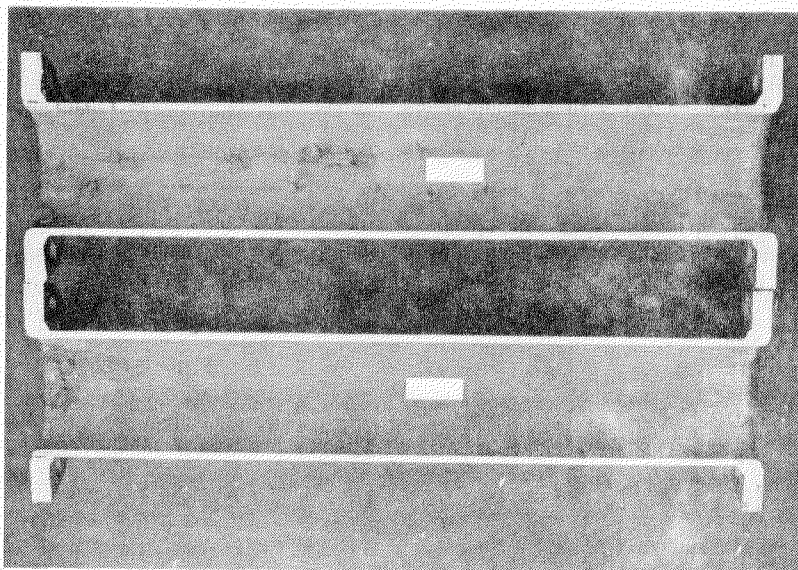
図 2.3.3 継目無鋼管と溶接鋼管の海水による腐食

(b) 一方K丸では、両管の内上面に局部腐食を起しかなり大きな錆こぶが固着した。その程度は継目無鋼管に多く認められたが、これの原因については取付位置の影響もあると考えられるので、次年度の調査と併せて考察したい。

K丸：亜鉛メッキ継目無鋼管  
（口径100φ）  
管系統：主機空気冷却器  
冷却海水出口管  
経過月数：15ヶ月  
（酸洗前）

K丸：亜鉛メッキ溶接鋼管  
（口径100φ）  
管系統：主機空気冷却器  
冷却海水出口管  
経過月数：15ヶ月  
（酸洗前）
