# 諸管材料腐食に関する調査研究

## 報 告 書

昭 和 52 年 3 月

日 本 造 船 研 究 協 会

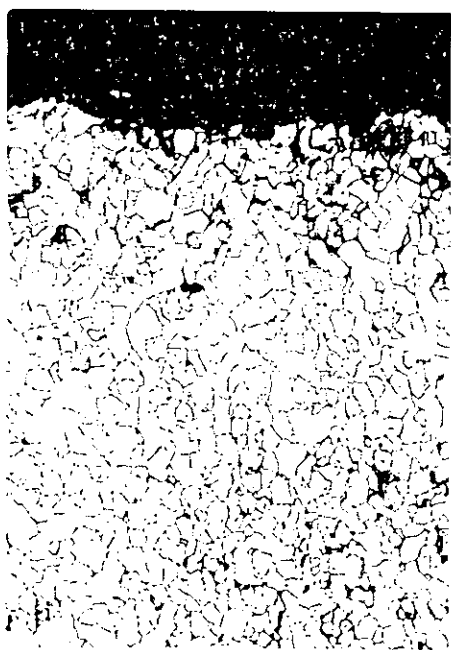
写真 2.2.3 継目無鋼管製エルボ表層部 × 100

ここで上記の表 2.2.3 において、特に管材部とエルボ部の腐食状況に対照的な相異を示した継目無鋼管製エルボと、それに接続する電縫鋼管との金属組織及び組成的比較を本年度に実施したのでその結果を写真 2.2.3、2.2.4 及び表 2.2.4 に示す。

特に組成的比較では、S i が両者に差の大きいことが認められる。

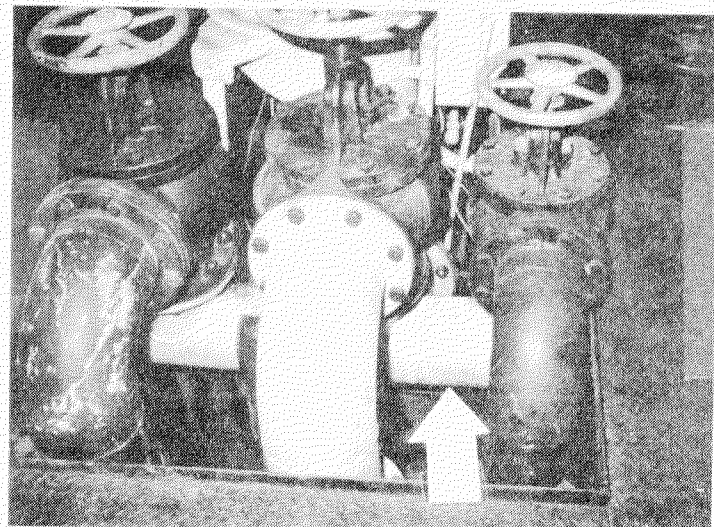
写真 2.2.8 ポンプ付ヘッダーパイプ

4年間の調査件数48のうち、破孔に至った管は今年度の1件を含んで計5件であったが、その原因は多岐にわたり、明確にすることは困難であるが主要因としては以下が挙げられる。

○破孔箇所は5件のうち4件までがポンプ付ヘッダーパイプ方式（写真2.2.8参照）を採用している調査管の管シーム部であった。

○これらは複雑に構成された管群より成立ち、しかもポンプ付であることから乱流及び異種金属接触による影響と推定できる。

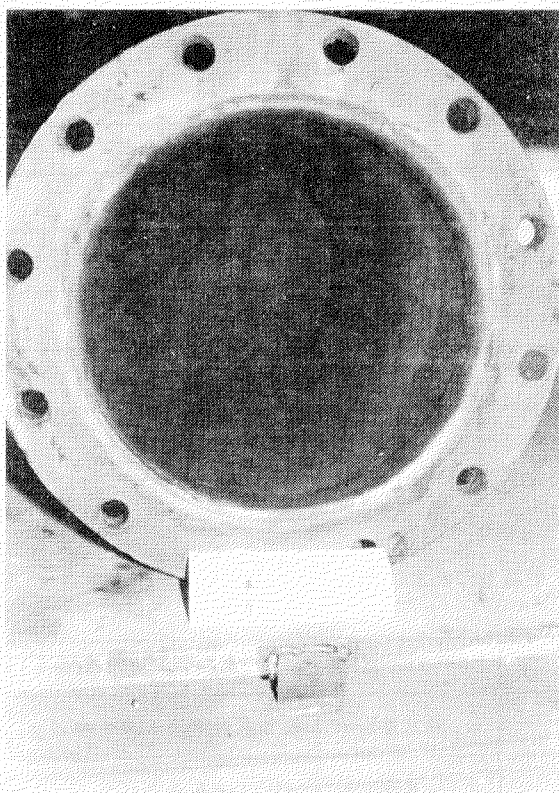
写真2.2.1 (掃除前)

I 丸 主冷却海水管

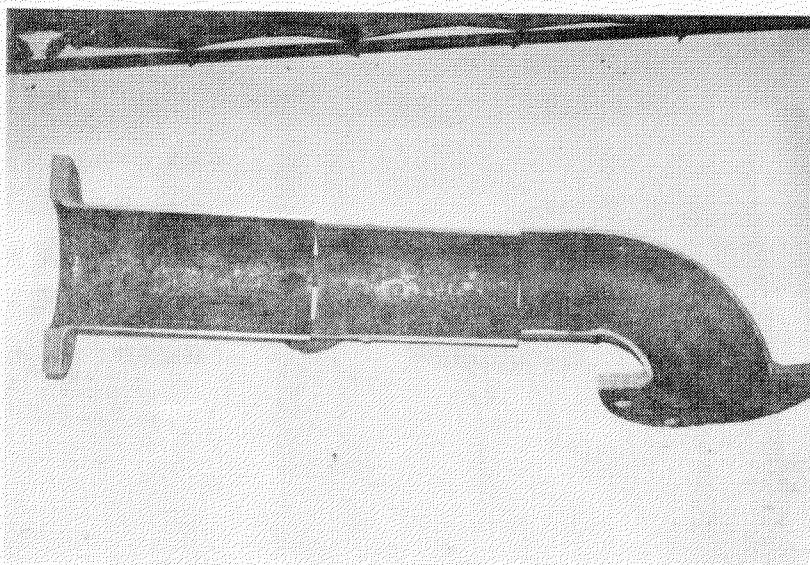
写真2.2.5 (A)

電縫鋼管は主に管シーム部に腐食が集中し、溝食より破孔に至るが、鍛接鋼管では管シーム部はほぼ健全であり、フランジ溶接部及びエルボ溶接部に腐食が集中し、破孔に至った。

このような相異の主な原因は製造工程の違いによるものと考えられる。この腐食状況比較を写真 2.2.5、及び 2.2.6 に示す。

C丸：海水サービス系統

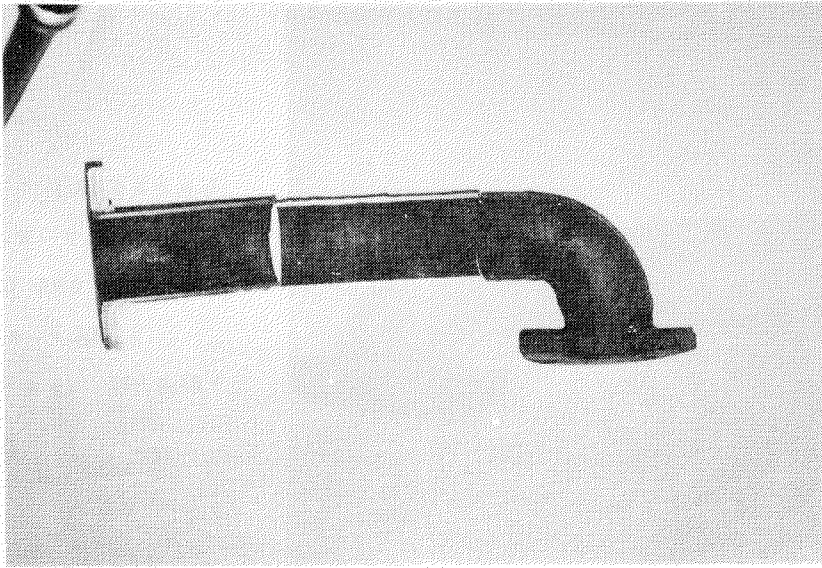
写真2.2.6(A) (掃除後)

C丸：海水サービス系統

経過月数：26.5ヶ月

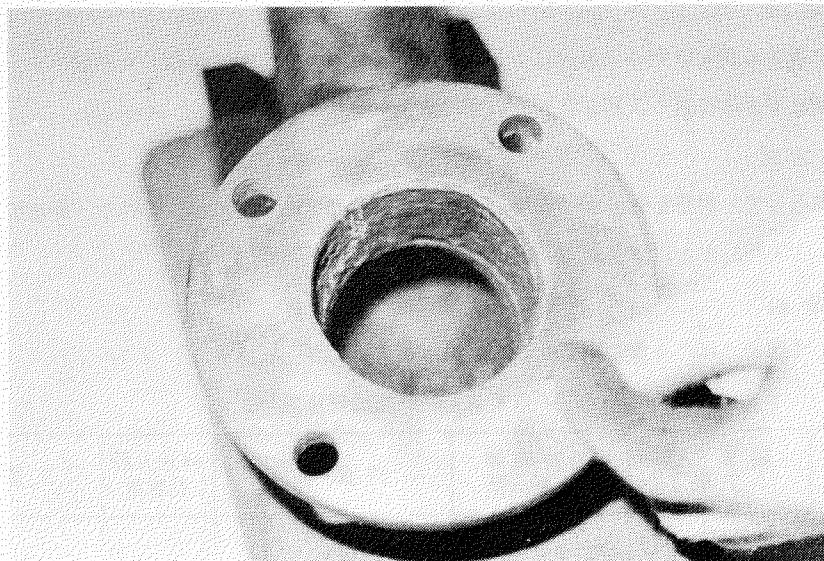
写真 2.2.7 (A) 掃除後

系統①、②共昭和49年度破孔管のフランジ面と比較すると、腐食程度は小さく、特に系統①では、49年度にはフランジ面の溶着金属が消失していたが今年度は軽微なアバタ状腐食を示す程度であった。（写真2.2.7及び2.2.10参照）

C 丸：海水サービス系統

管仕様：65A SGP Znメッキ特殊フランジ装着

経過月数 26.5 ヶ月

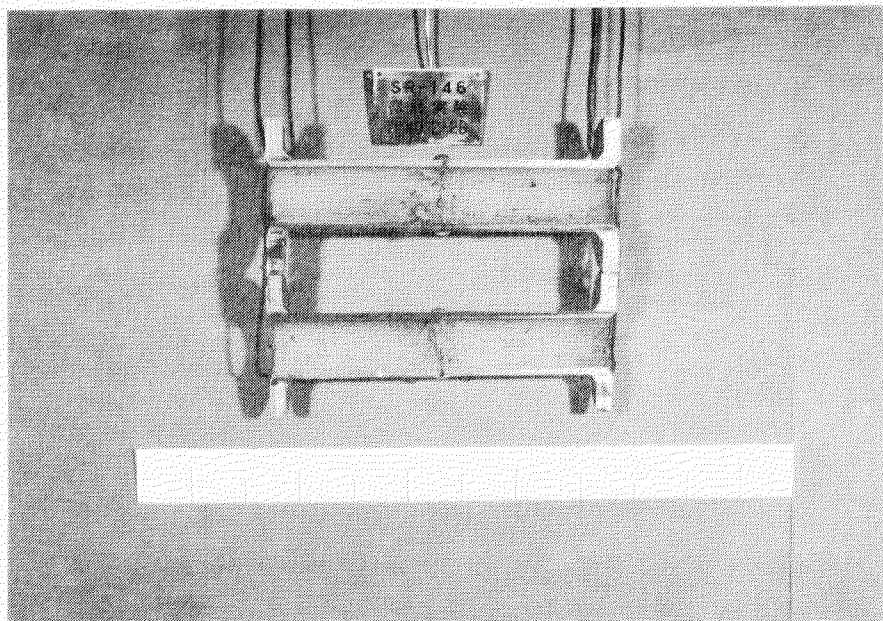
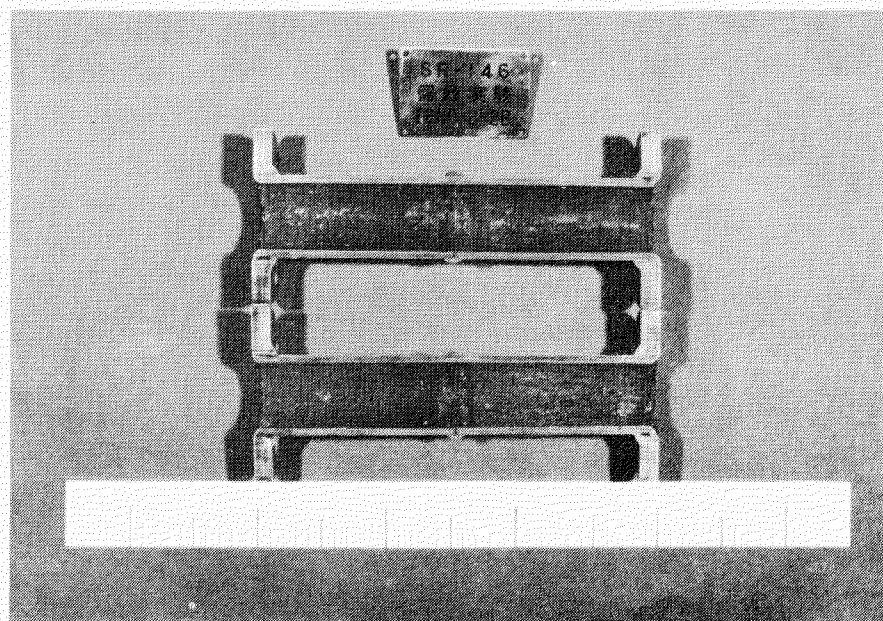
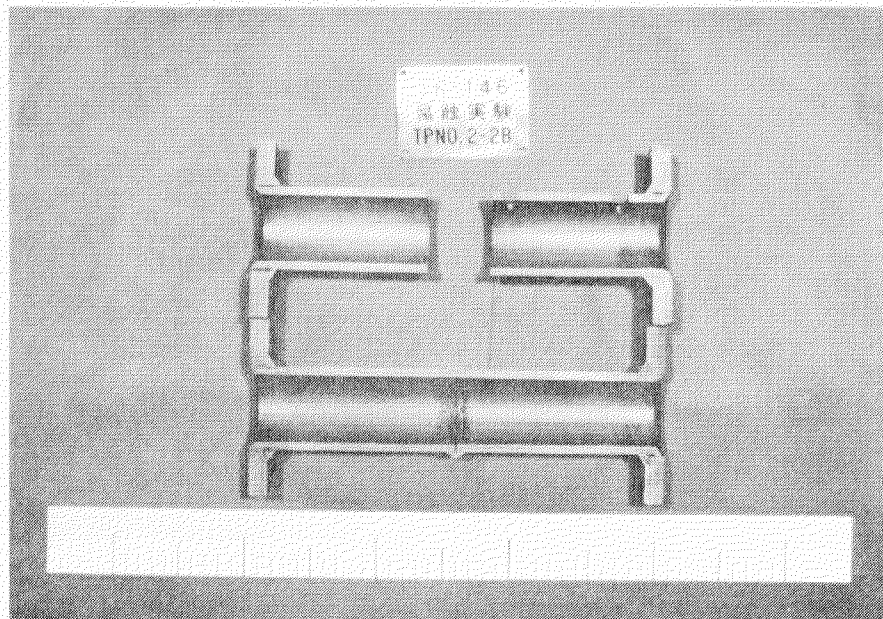
写真 2. 3. 1 (a) 塗装管の海水による腐食（上段：掃除前，下段：掃除後）

亜鉛メッキ後溶接した鋼管は、溶接熱影響部は亜鉛メッキがはがれ、かっ色に覆われている(25ヶ月)が、母材の腐食はほとんど見られない。溶接部以外は、亜鉛メッキ層が局所的に溶出し、母材がわずかに露出した程度である。

L 丸 溶接鋼管亜鉛メッキ後中央部突合せ溶接管

管 系 統：海水サニタリーポンプ出口管

経過月数：25ヶ月

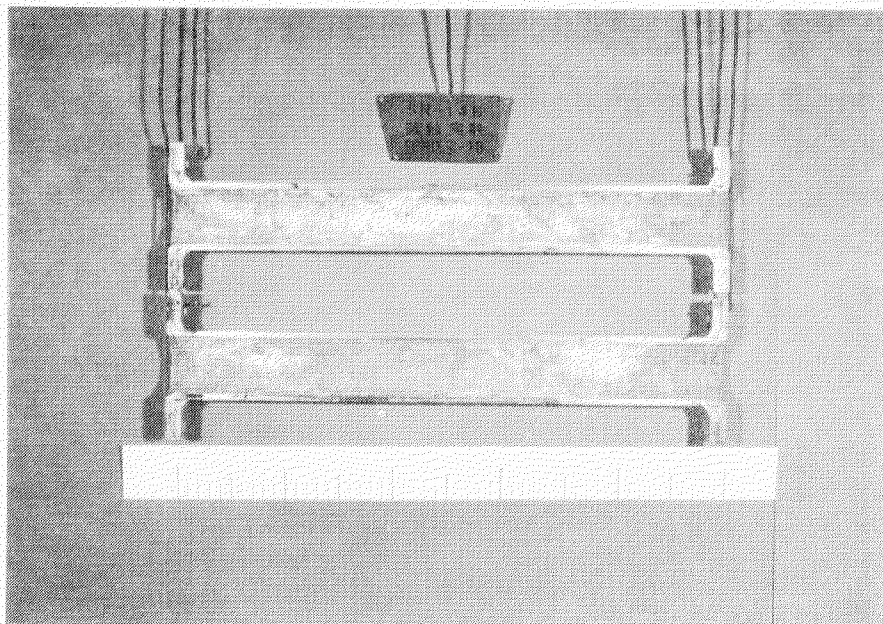
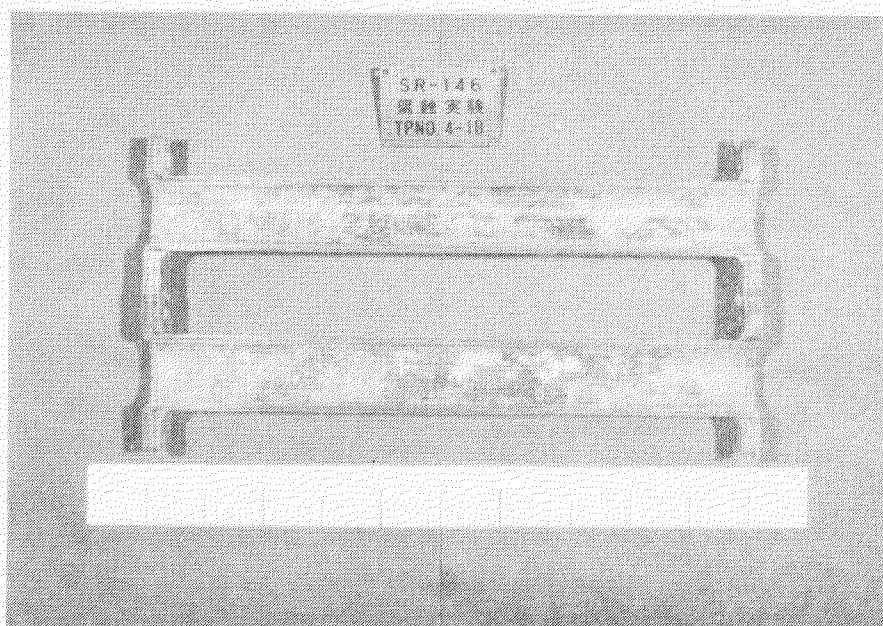
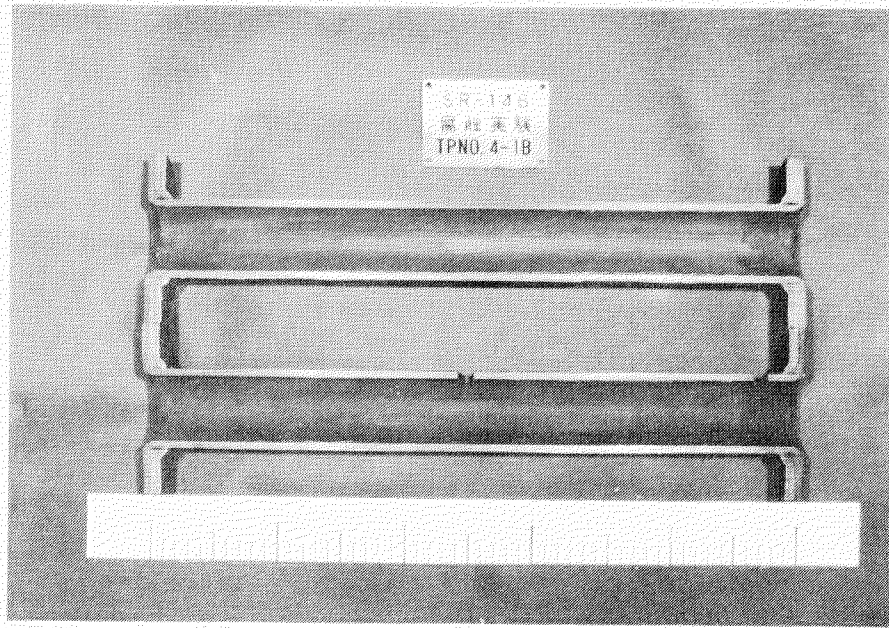
写真 2.3.2(a) アルミメッキ鋼管の海水による腐食（上段：掃除前，下段，掃除後）

アルミニウムメッキ鋼管は、白色とかっ色の粉末が付着(25ヶ月)していて、アルミメッキは変色していたが一樣に残っている。メッキ層が完全に残っているので母材の腐食はなく良好である。

Ｌ 丸 アルミメッキ溶接鋼管

管 系 統：空気圧縮機冷却海水出口管

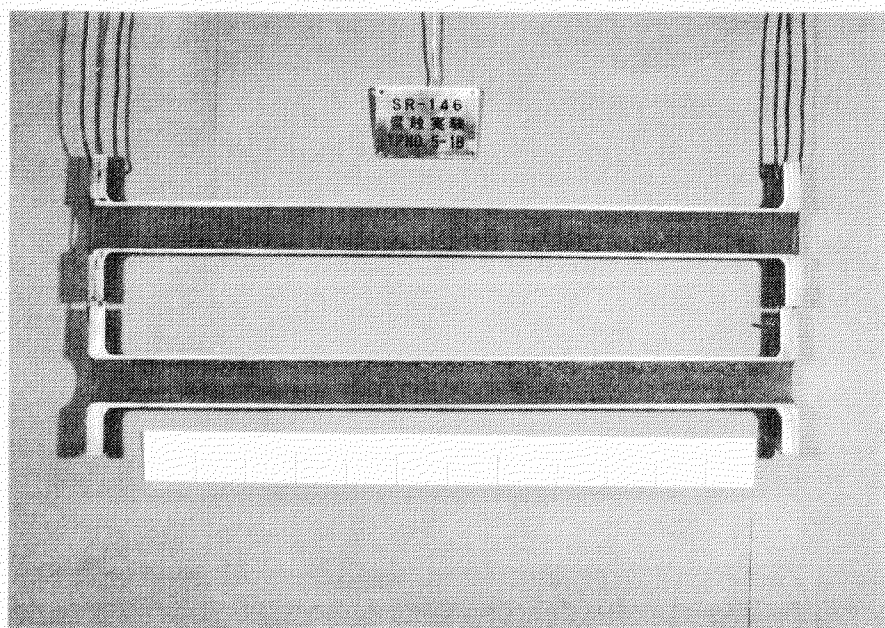
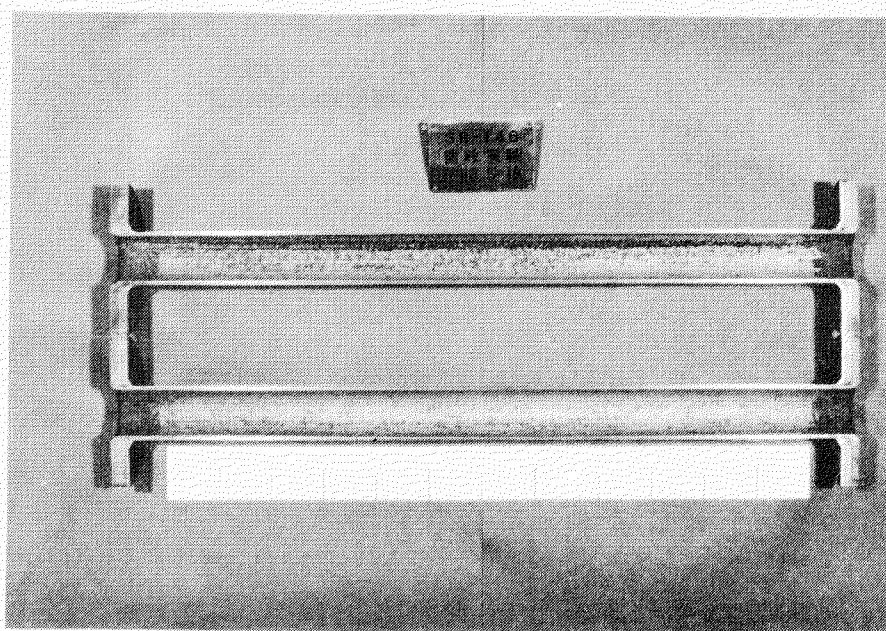
写真 2. 3. 3 (a) 亜鉛メッキ鋼管の蒸溜水による腐食（上段：掃除前，下段：掃除後）

蒸溜水管系の亜鉛メッキ鋼管は管の両端に約10mm幅の帯状に亜鉛メッキが残っている以外はほとんど残っておらず母材も腐食(25ヶ月)されている。又亜鉛メッキ層の減少率は海水管系に用いられる場合と比較してかなり大きい。

管 系 統：造水装置蒸溜水出口管

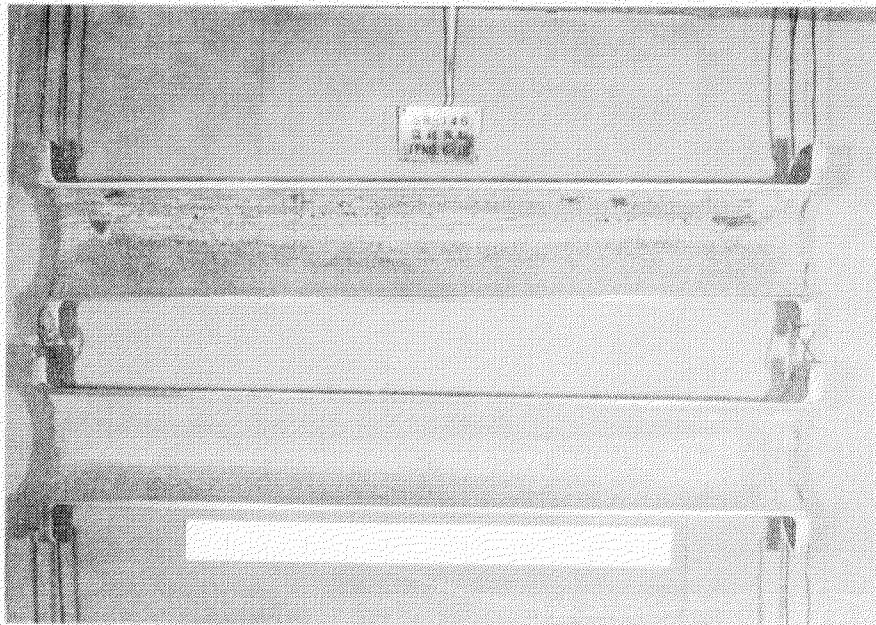
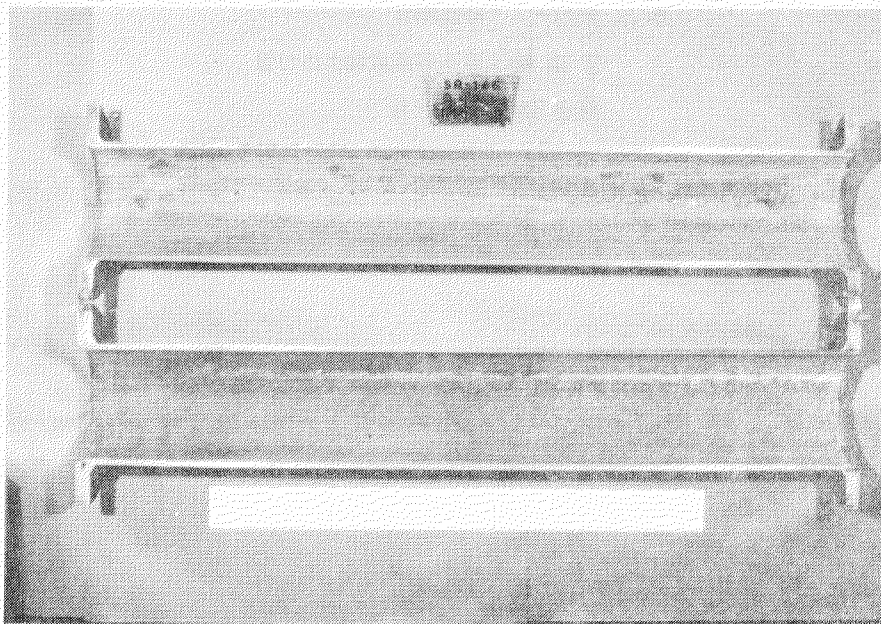
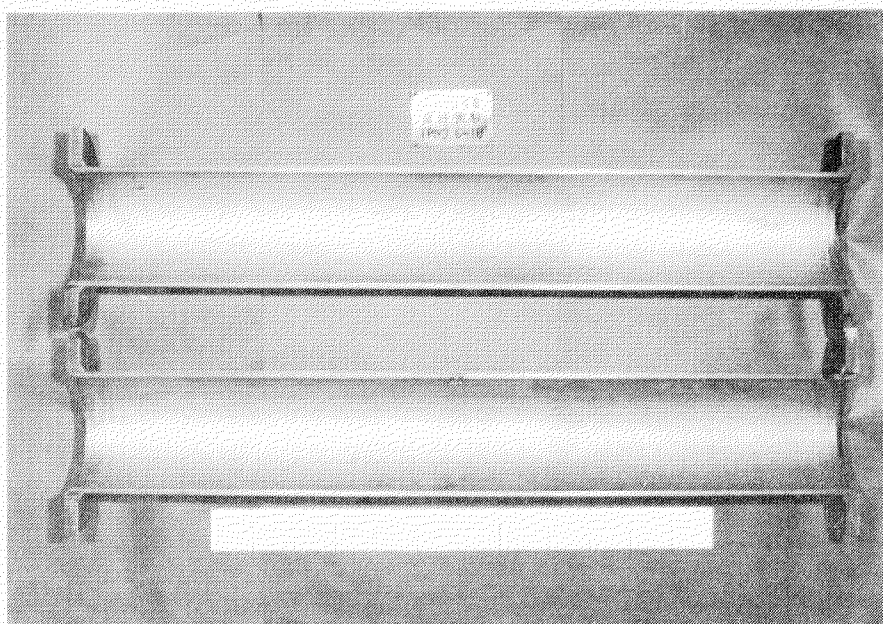
写真 2.3.4 (a) 継目無鋼管の海水による腐食（上段：掃除前，下段：掃除後）

| 船名 | 試験片 | 使用条件 | 温 度 | 流速 m/s | 腐 食 状 況 | | | | 備 考 |
|---|---|---|---|---|---|---|---|---|---|
| L 丸 | 継目無鋼管 | 常 用 | 海水常温 | 1. 1 | 局部腐食 | 表 層 | } 極めて軽微 | かっ色のスケールで覆われている。 | TP・№6-1 B<br>TP・№6-1 C |

(a) L船のテストピースで見る限り、亜鉛メッキが未だ完全に残存しており、メッキ消失部の表層腐食部と見える部分も酸洗後に見るべき腐食もなく両者の差は現段階では認知できない。(25ヶ月)

L 丸 亜鉛メッキ継目無鋼管

管 系 統：ターボ発電機LO冷却器海水出口管

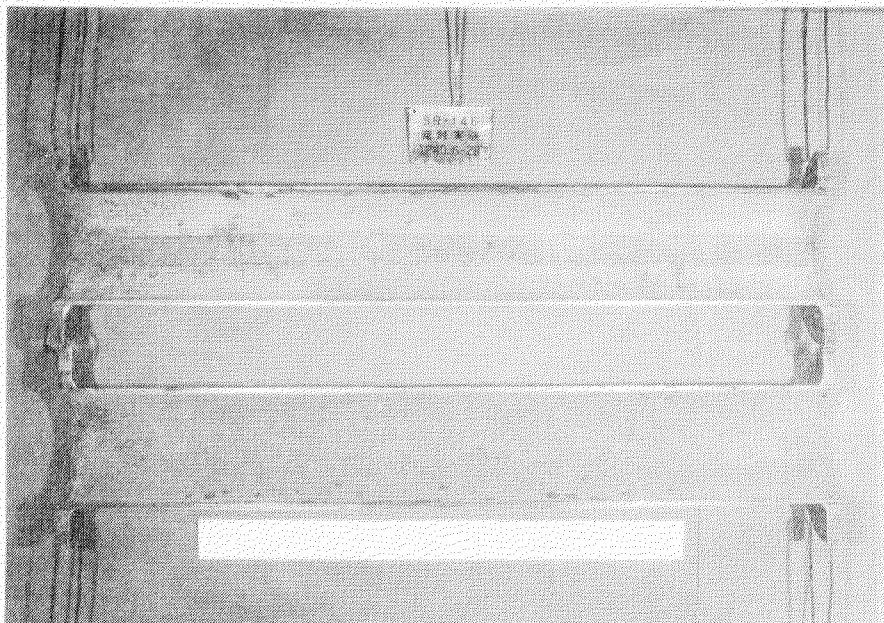
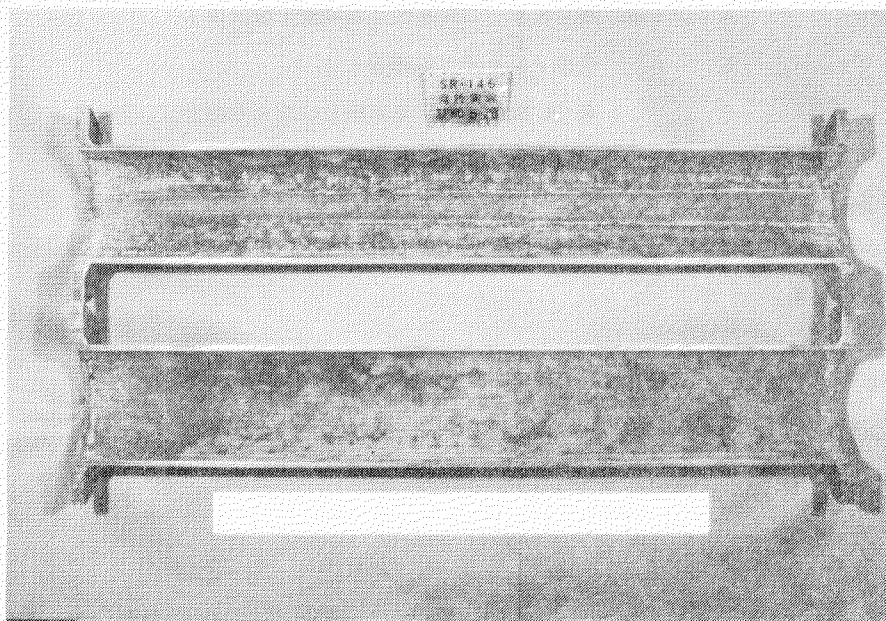
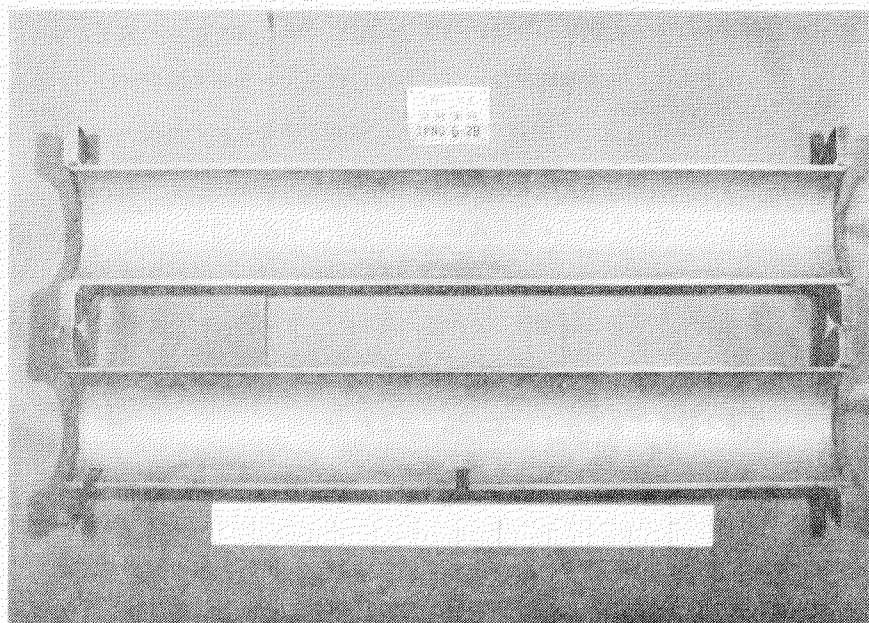
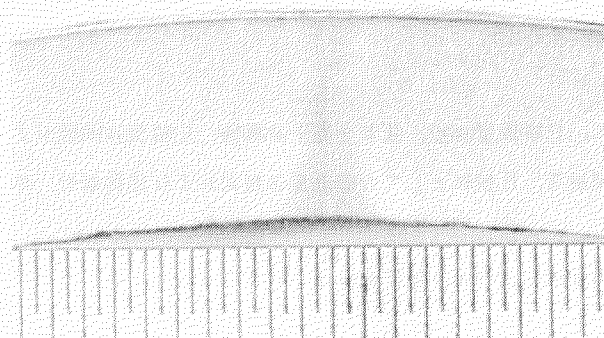
写真 2.3.5(a) 溶接鋼管の海水による腐食（上段：掃除前，下段：掃除後）

| 船名 | 試験片 | 使用条件 | 温 度 | 流速 m/s | 腐 食 状 況 | | | | 備 考 |
|---|---|---|---|---|---|---|---|---|---|
| | 溶 接 鋼 管 | 常 用 | 海水常温 | 1. 1 | 局部腐食 | 表 層 | | かっ色のスケールで覆われている。 | |

Ｌ 丸 亜鉛メッキ溶接鋼管

管 系 統：ターボ発電機LO冷却器海水出口管
