社 団 法 人
日本造船研究協会報告

大力量軸流循環水ポンプ腐蝕防止に関する研究……………第 15 研究部会

Research on the Cathodic Protection of Large
Marine Use Axial Flow Circulating Pumps

The Report
of the
Shipbuilding Research Association
of Japan,
Tokyo, JAPAN
No. 10
August 1956

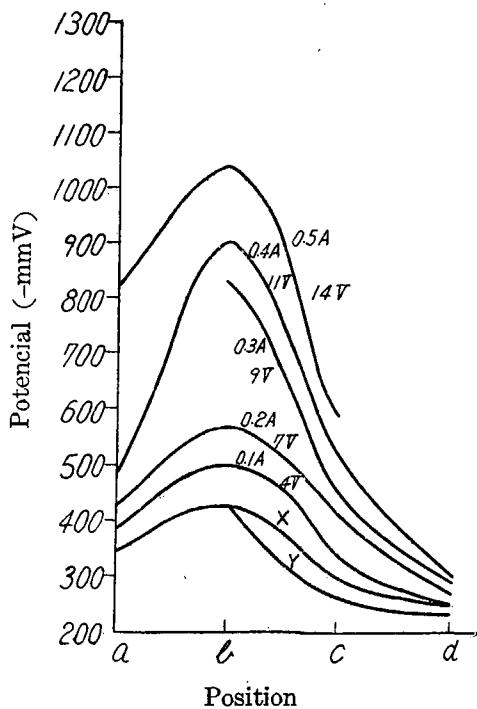
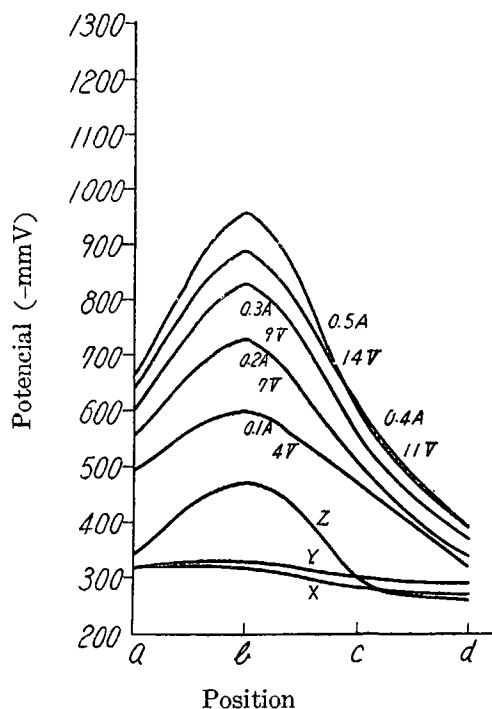
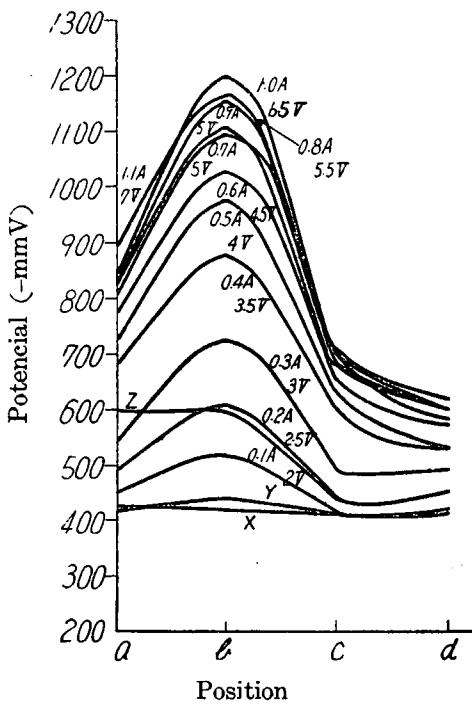
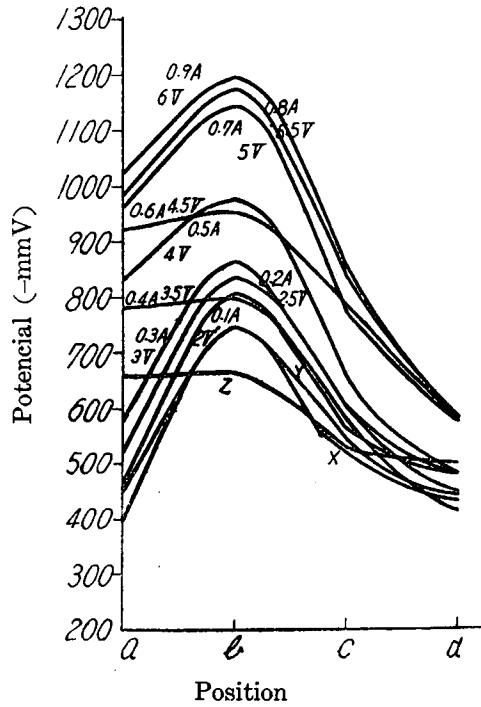
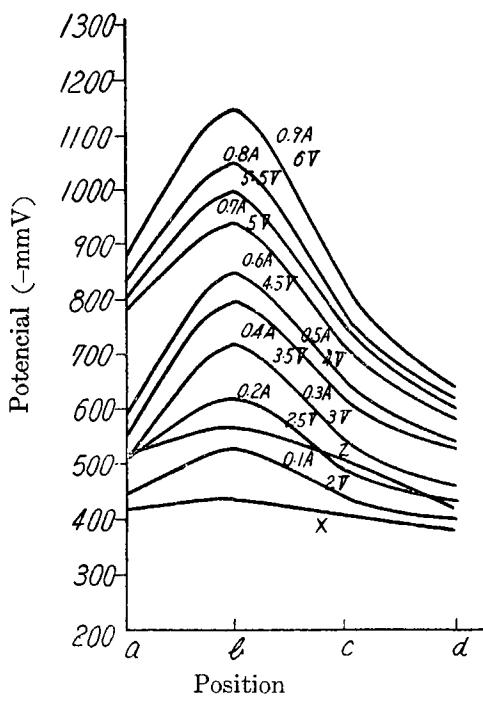
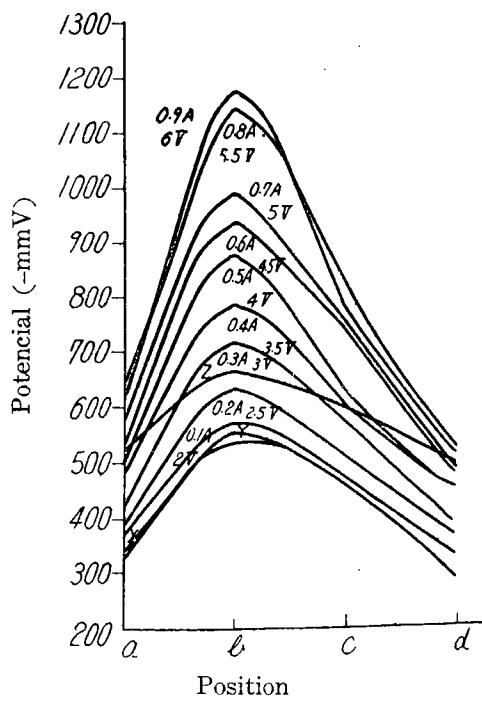
300 mm 軸流ポンプの防蝕電流と電位測定

測定結果は次の図表に示す通りである。照国丸の測定値と対比すれば判るが使用水の抵抗が高いと

電流分布にはかなり凸凹があることが判る。またこの場合は胴体が鋳鉄であるから胴体が青銅系の場合とも異なることに注意を要する。然し電気防蝕法が使用液の比抵抗が 500 オーム cm 程度までは充分可能なことも判る。

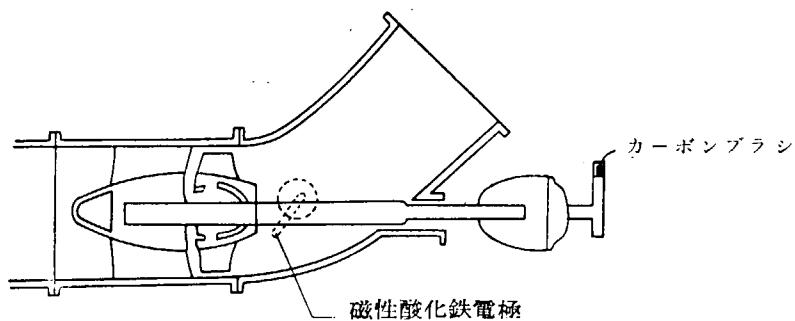
第1図 軸流ポンプ略図

第1図に示すようにポンプ下面の保護亜鉛取付錫を利用して、磁性酸化鉄電極(第2図)を設置し

播磨造船所手持の電動発電機から直流陽極電流を送つた。同発電機負電流はポンプ、ケーシング及び回転軸にカーボンブラシを経て送つた。

また出口側上面（案内翼の間）の覗き穴鍔を利用して試験片（通電1ヶ不通電1ヶ）を設け防蝕効果比較の一助とした。

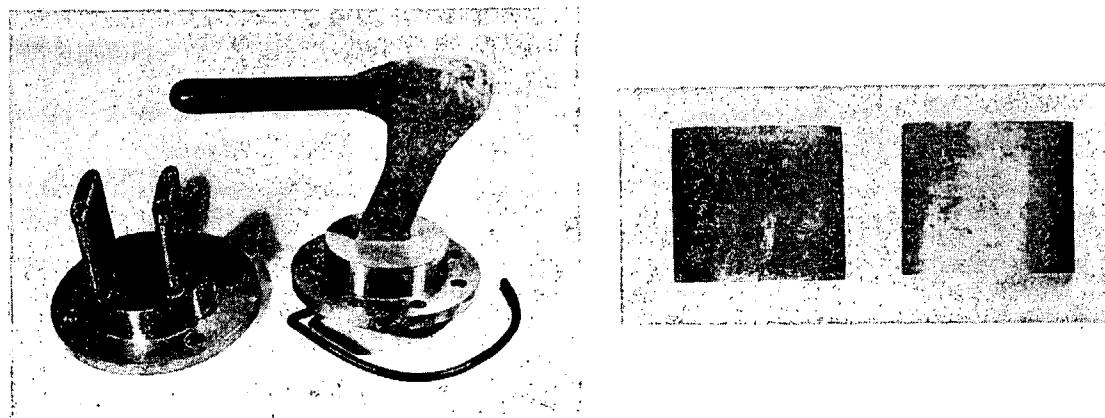
第2図 照国丸に取付けた磁性酸化鉄電極及び試験片
(装備前)

Anode for protection: Magnetite anode of 30 mm ϕ and 200 mm length, fitted to the brind flange of the pump as shown in fig. 2 (it looks as in fig. 3 after 1 year use) (page 17)

Test piece: 2 test pieces (one protected, one with no current for control) are attached to the peep hole brind cover as shown in fig 2, 3.

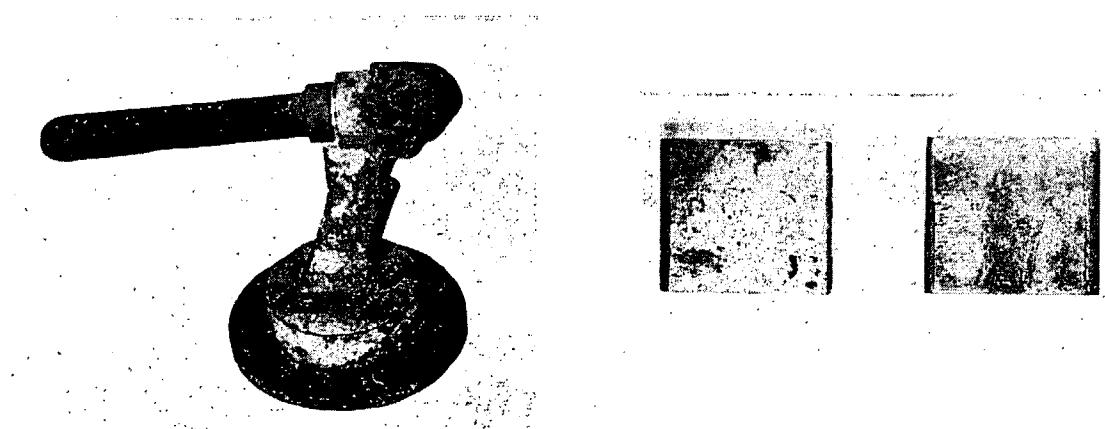
第3図 照国丸に取付けた磁性酸化鉄電極及び試験片
(1ヶ年使用後)

翼車には全然腐蝕の跡なくバイト目、鏽目も完全に残り、ボス附近には、白色の膜（防蝕電流過大の時生ずる水酸化マグネシウムと炭酸カルシウムと者をられる）が薄くできていた。

電極は第3図に示すように消耗の跡は認められず、半永久的（少くも5年以上10年位）に使用可能と考えられる。電極保持の金物には1~1.5ミリの暗白色被膜ができていて相当この附近には過大な防錆電流が流入していることを示している。電極取付部を流線型に整えるため塗つた合成樹脂は一部脱落していた。加工上注意を要する点である。

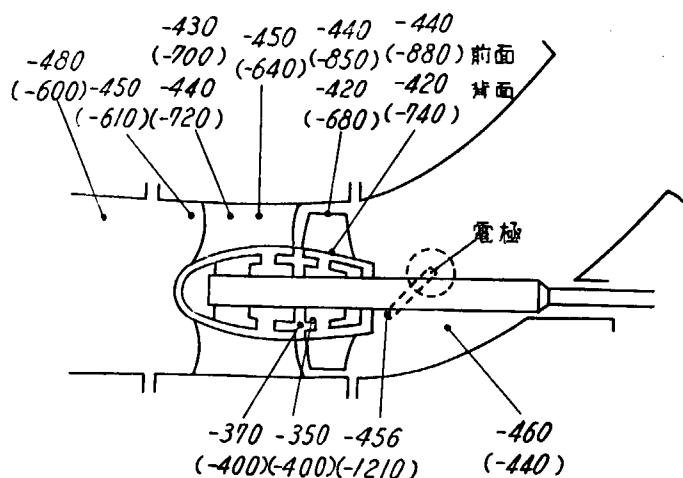
29年4月7日 電極装備直後、播磨造船所相生岸壁でポンプケーシング上半を外して、下半に海水を満し、防蝕電流通電前と通電20分後の電位を測定した。

使 用 海 水 比 抵 抗 25°C $24 \Omega\text{ cm}$

通電量 5.5 V 3.2 A

硫酸銅電極で測定した。測定位置と測定数値は下図に示す通り。

() 内は通電後 () 外は通電前の値を示す

定量的な価値は認められないが、案内翼を過ぎた先にもかなりの電位変化を与えており、電極1本でも充分全面防蝕の期待が持てそうである。
