船用ディーゼル機関用排気弁，
燃料弁の耐久性向上に関する研究

報 告 書

昭和 47 年 3 月

日 本 造 船 研 究 協 会

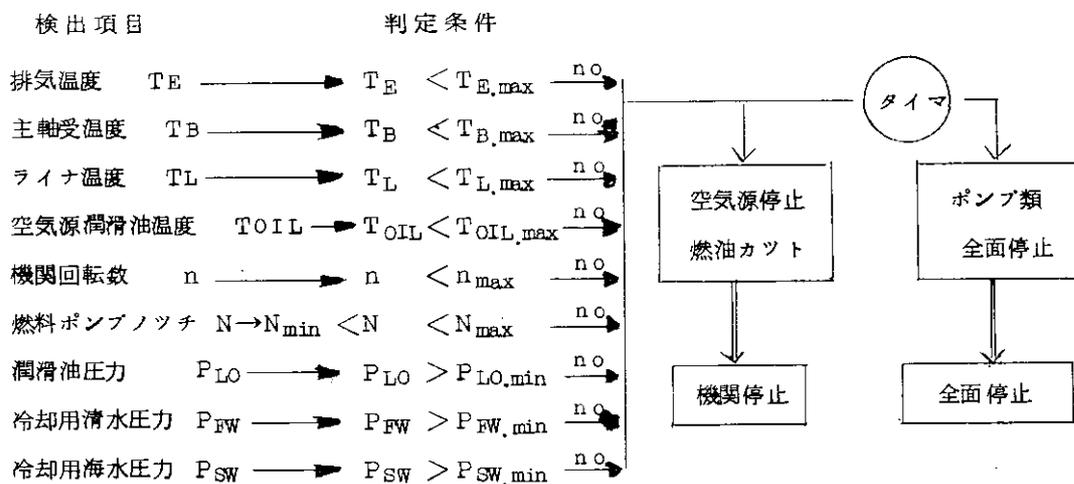
図 1.2.1 危急停止装置系統図

運転を無人化するために危急停止装置を設置した。危急停止装置の異常検出から機関および補機が全面停止に至る系統図を図1.2.1に、設置状況を図1.2.2に示す。なお、危急停止装置には機関および補機が停止後も異常箇所が分るように警報ランプが取付けられていると共に、パネル組込の3台の打点式記録計では、補機全体が停止するまで表1.2.1の値を記録するようになっている。

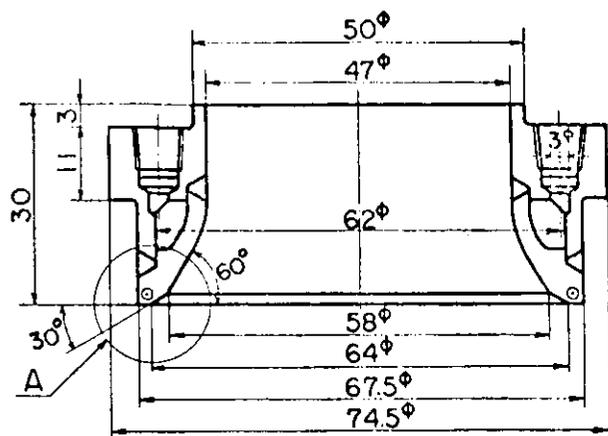
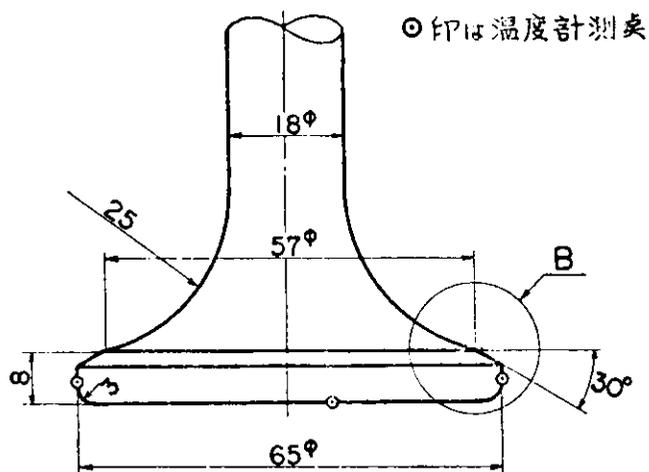
図1.2.3 井および井座

排気弁および弁座の寸法を図1.2.3に示す。図には水冷弁座のみを示したが無冷却形弁座も外形寸法は全く同じである。なお、水冷形弁座の冷却水路は弁箱冷却水路と並列に結んである。

排気弁および弁座の材質は表1.2.3のとおりである。弁棒は実用中大形ディーゼル機関並みに、耐熱鋼SUH31のシート面にステライトNO6を盛金したものであるが、弁座には、実験時間の短縮化を計るため、比較的吹抜け易いと考えられる炭素鋼S20CのシートにタセットRNY45を盛金したものを選んだ。

弁棒および弁座の作動温度を知るために、図1.2.3に●印で示す点の温度を計測した。計測結果を図1.2.4、図1.2.5、および図1.2.6に示す。図1.2.4のとおり、弁温度は弁傘おもて中央部で最も高く、全負荷時に665℃を示した。また、弁傘の温度はシリンダ外周側が中心側よりも高く、その差は負荷とともに大きくなっていて、全負荷では外周側が620℃、中心側が575℃を示している。この温度の計測位置を考慮するとこの付近ではシート側に向つて温度急勾配で低下するから、シート面の温度は、この値よりも可成り低くなると推察される。一方、弁座温度は部分負荷時には外周側が高いが、負荷が増すにつれてその差は小さくなり、全負荷では共に410℃を示した。

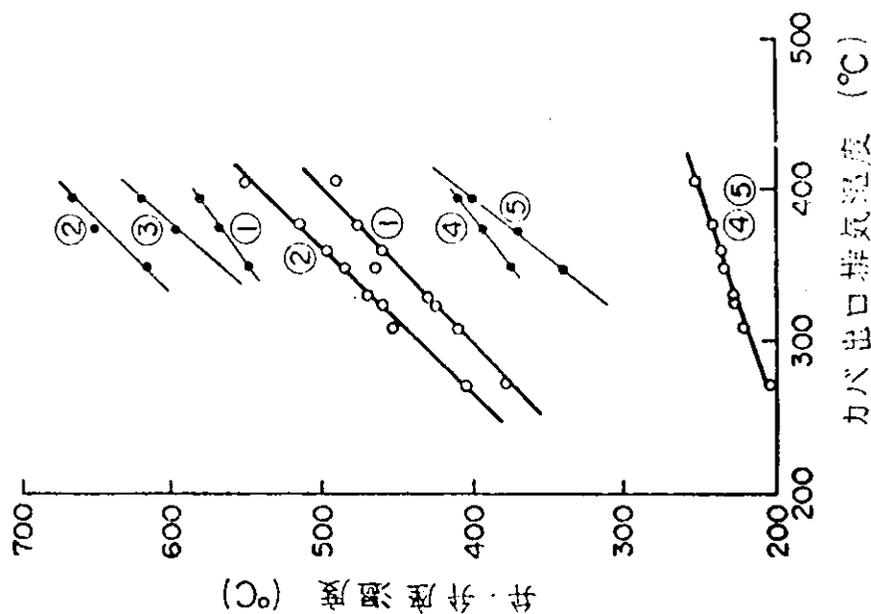
図 1.2.6 カバ出口排気温度と弁座温度との関係

図1.2.6は以上のような弁棒・弁座の温度とカバ出口の排気温度との関係を示したものである。実験領域が狭いのでさらに検討すべきではあるが、実験機関の弁傘温度は、弁座の冷却、無冷却に関係なく、ほぼ排気温度と1対1に対応して変化しており、排気温度は弁の作動温度を示す重要な尺度であることが分る。

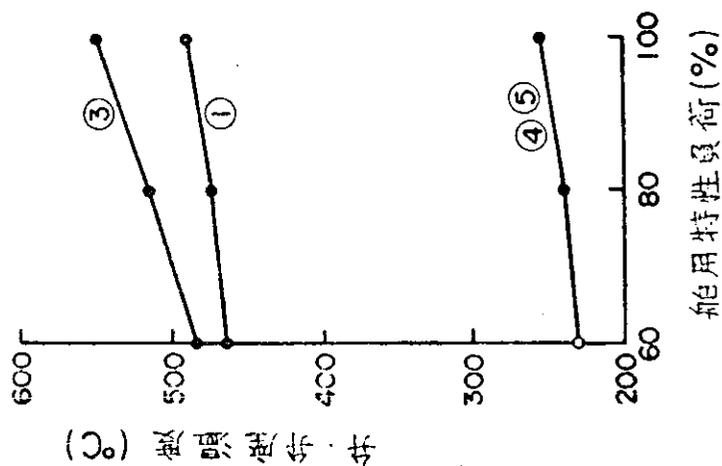
図 1.2.5 水冷形弁座使用時の弁座温度

図1.2.5は冷却弁座を使用したときの温度である。図示するとおり、弁座を水冷却したための温度の低下は、全負荷時に弁座で約150℃、弁傘はその半分の75℃程度であり、弁座の水冷却は弁傘の作動温度を低下させるための有力な手段であることが分る。

弁座を水冷却したときの温度は、無冷却弁座の場合に比べて、弁座シート面で約 $150^{\circ}C$ 、弁棒シート面で約 $75^{\circ}C$ 低下した。しかし、燃焼残渣の付着状況には外観的には何等の差もなかつた。分析の結果も同様で、TBN60のときの分析値が示すとおり弁棒および弁座の付着物は良く一致している。この結果からみる限り、燃焼残渣の成分ならびに付着に及ぼす水冷却の影響は少ないとみてよい。ただし、燃焼残渣が付着する過程は多分に化学的な因子に左右されると考えられるので、さらに冷却を効かし弁棒および弁座の作動温度を低下させる等の手段をとれば、付着物に何等かの変化が表われることも予想される。さらに検討を続けることにしたい。

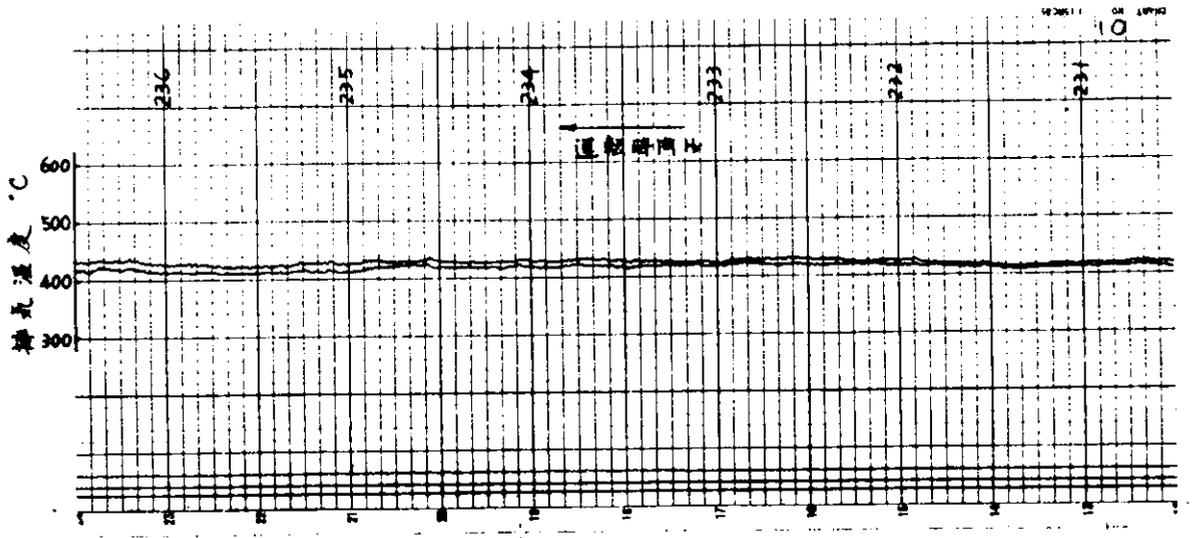
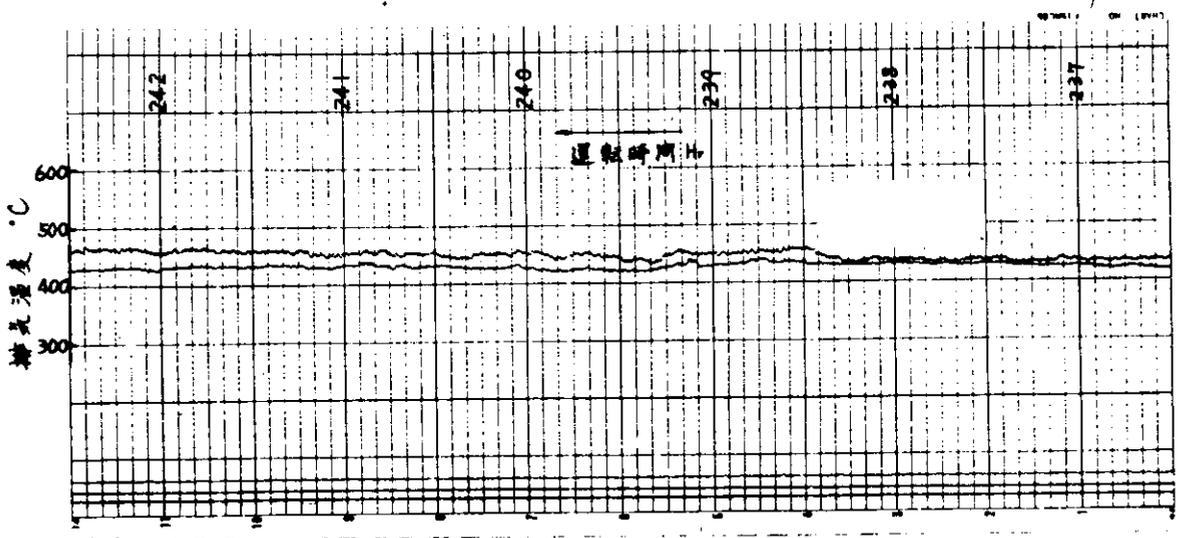
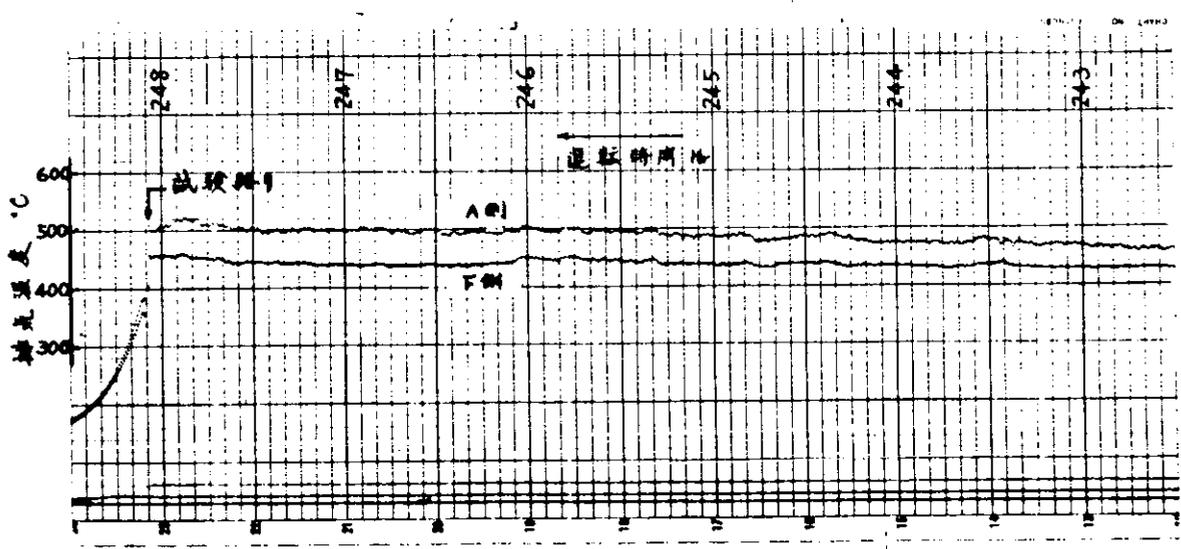
図 1. 3. 1 排気弁の吹抜け過程における排気温度の変化 (Bカバ)

運転開始後の排気温度はA側・F側とも380~390℃を示したが、100 Hr を越える頃から徐々に高くなり、200 Hr では400~410℃に達した。その後、排気温度が危急停止装置の上限設定温度500℃に達して機関が停止するまでの温度変化を図1.3.1に示す。230 Hr 頃からA側の温度が高くなり始め、238 Hr を過ぎるとA側の温度上昇は一層顕著になり、それにつれてF側の温度も高くな

っている。そして、ついに248 HrではA側の温度が500℃に達して機関が停止した。A側に激しい焼損が生じているものと思われる。

図1.3.1のようにA側の排気温度が上昇し機関が停止した時の排気弁は、図1.3.4に比べてASの焼損のみが進行しており、他の弁棒にはそれほど大きな変化は認められなかった。ASの弁棒および弁座の焼損状況を図1.3.5および図1.3.6に示す。弁棒のシートはかなり深くえぐられており、相手側の弁座のシート面にも亀甲状の熱割れが生じている。このような弁座の熱割れは、弁棒の焼損が軽微な間は認められない。

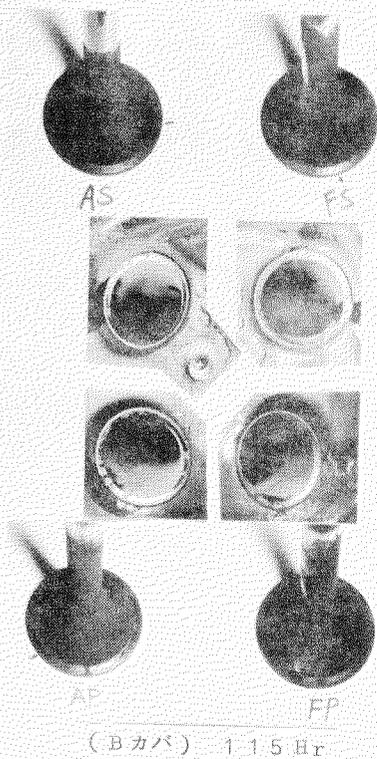
図1.3.3 弁、弁座の開放状況 (Test No.1)

図1.3.3には、Bカバで115 Hr運転後の弁棒および弁座の状況を示す。すでに、各弁棒および弁座のシート面には吹抜けの兆があり、APおよびFSには明瞭にガスが通過した形跡がある。なお、弁座のシート面には凹みが点在している。

以上のことから図1.3.3程度の吹抜けでは排気温度に及ぼす排気弁吹抜けの影響は全くないが、図1.3.4程度になると35℃~45℃高くなり、それ以上では焼損が加速度的に進行し、排気温度にも明瞭に表われることが分る。

無冷却弁座を使用した試験結果(図1.3.3, 図1.3.4, 図1.3.5参照)はよくみると4弁でそれぞれ損傷の程度が異なつている。

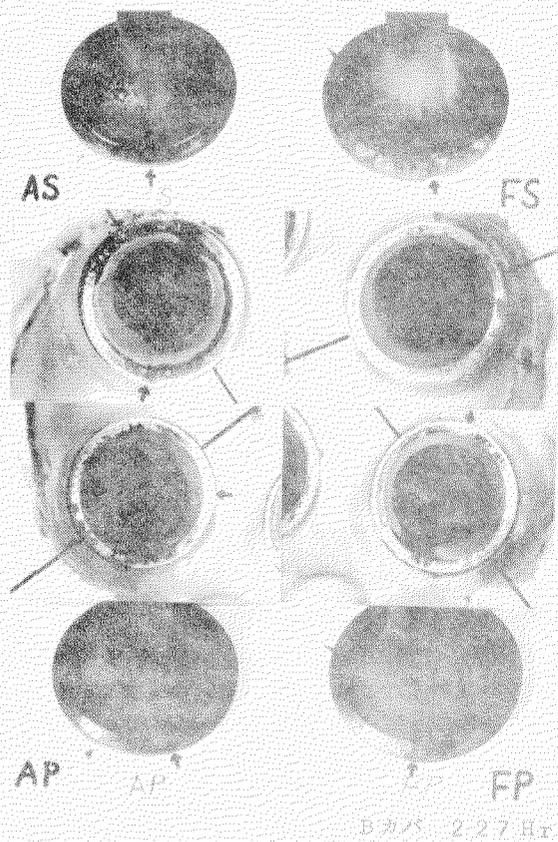
図1.3.4 弁、弁座の開放状況 (Test No1)

図1.3.4は、図1.2.3の弁棒および弁座をそのまま組込んで運転したときの、227 Hrでの開放状況である。弁座シート面には凹み疵がほぼ全面に発生し、各弁とも完全に焼損している。ことにASおよびFSの焼損が激しいようである。

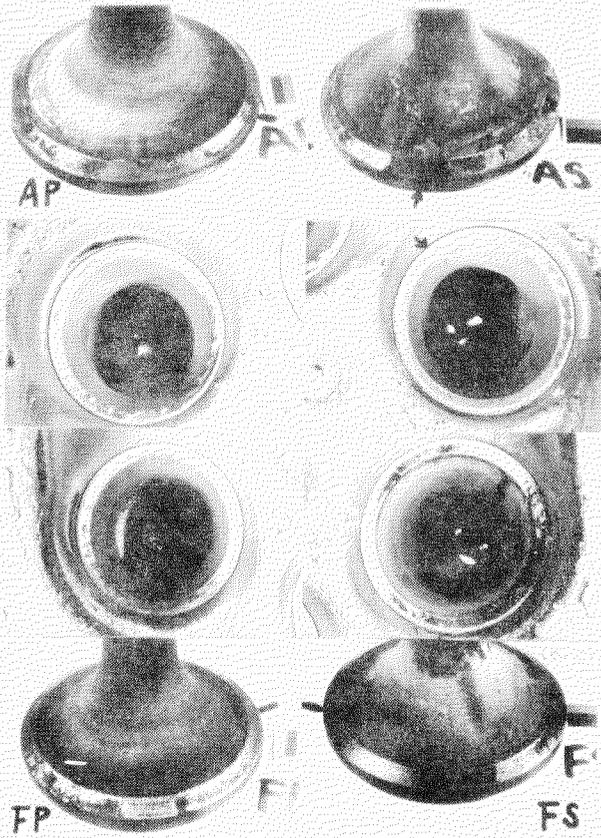
図1.3.8 弁、弁座の開放状況 (Test No.2 104 Hr)

図1.3.8は104 Hrで開放したときの状況を示す。弁座には多数の凹み疵が発生し、各弁棒のシート面には吹抜けの兆、および焼損の形跡が認められる。無冷却弁座を使用したASの弁棒シート面は完全に焼損しており、幅が広いのが特徴である。しかし、同じ無冷却弁座使用のFPは水冷却弁座のAPおよびFSと大差なく、まだ、弁座を水冷却した効果は明らかでない。なお、弁棒付着物は、TEST NO1に比べると全体的に黄味がかかっており、弁棒および弁座のシート面にもかなり固着している。この状態でカバ出口の排気温度は430℃に達しており、このまま長時間の運転を続けることは難かしいと判断して、APのみを新品と交換した。その結果排気温度は390℃程度まで低下した。

○重油使用のシリンダ油のアルカリ価が40のときのシート面には、一面にごく薄いカーボンが付着する程度であつた。しかし、アルカリ価が60のときには、図1.3.8および図1.3.9にみられるとおり、弁棒および弁座のシート面には黄白色の燃焼残渣がほぼ全面に亘つて付着している。

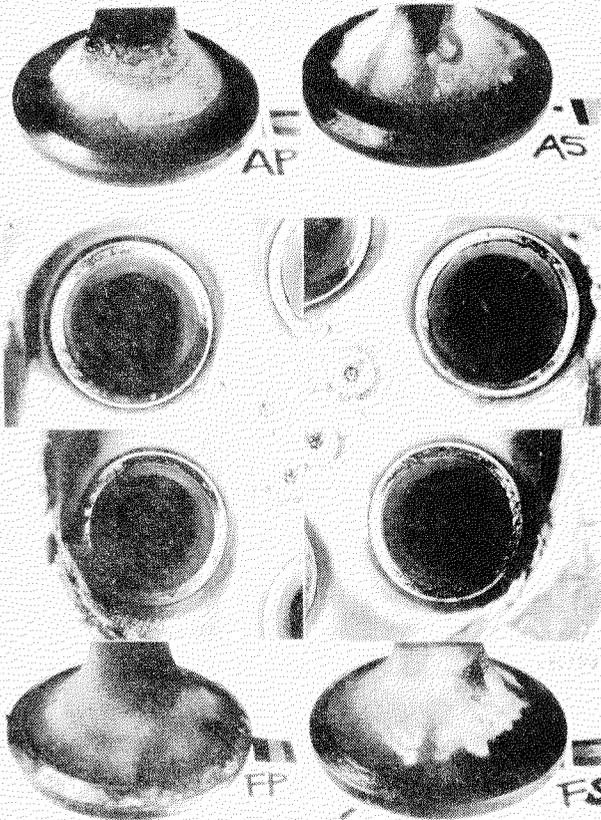
図1.3.9 弁、弁座の開放状況 (Test No.2 213 Hr)

図1.3.9は213 Hrでの開放状況である。ただし、ASのみは109 Hrである。104 Hrでの開放結果に比べると、弁座シート面の凹み疵および軽微な吹抜けの数が増している。弁棒FPには明らかに燃焼ガスが吹抜けた跡が認められる。黄褐色の燃焼残渣は弁棒および弁座シートのほぼ全面に付着しており、打ち叩かれて金属的な光沢を示している部分もある。そして燃焼残渣が付着していない部分から吹抜けたと判断される燃焼ガス通過の形跡もいくつか認められる。開放前の排気温度は390℃程度であり高くはない。

各弁の損傷が進んで燃焼ガスの通路が適当に大きくなると或る弁の焼損が急速に進展し、損傷状況に差が出てくる。しかし、各弁に生じた軽微な吹抜けのうちのどれが最初に大きな焼損に進展するかは確率的なものであり、4弁の作動条件の本質的な差を示すものではないと考える。とはいえ、図1.3.10のように、弁棒および弁座の付着物の色ならびにシートの状況がP側とS側で明瞭に異なる例もあつたが、その前に開放したときの図1.3.9にはかかる相違はなかつたことからして、これが本質的なものであるとは思われず、燃焼状況が何かに何等かの異常があつたのではないかと思われる。

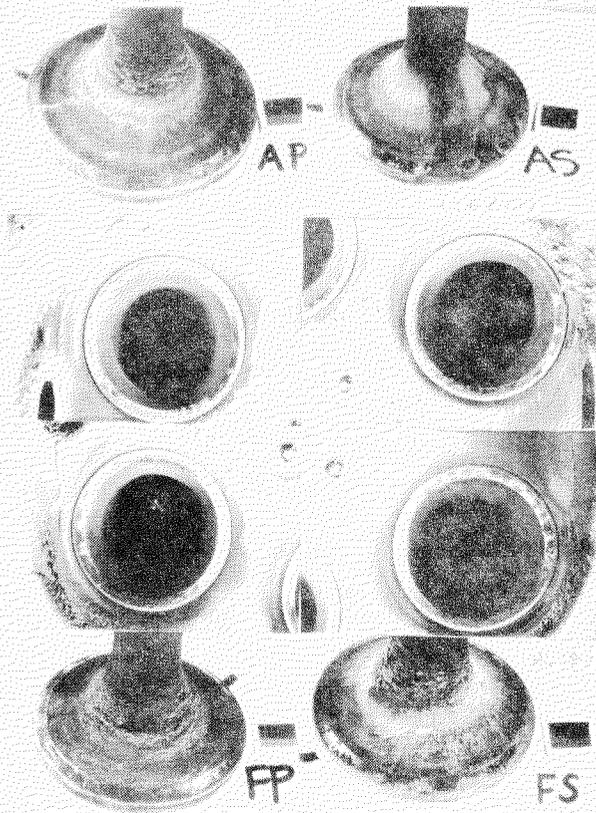
図1.3.10 弁、弁座の開放状況 (Test No.2 272 Hr)

図1.3.10最終開放時の状況で、運転時間は272 Hrである。ただし、ASのみは168 Hrである。燃焼室周りの汚れの程度は213 Hrのときと大差ないが、弁傘首部の付着物は幾分増加しているようで、図に示すとおり鱗状になっている。表層部が付着しては剥離しながら生長しているようで、厚いところは2mmほどもある。この弁傘附近の付着物の外観はASおよびFSが黄褐色であるのに対して、APおよびFP側は黒色を呈している。213 Hrで開放したときには、4弁とも黄褐色であったことを考慮すると、燃焼に何等かの異常が起つたのではないかと判断される。試みに堆積物の表層を削り取ったときの色はASおよびFS側の色と全く同じであった。弁座シートの付着物の色もほぼ弁傘首部と同じであるが、付着量は明らかに黒色のAPおよびFP側が少ない。弁棒シートの状況も同様で、黄褐色のASは完全に吹抜けて焼損の初期症状を示しており、FSもかなり痛んでいる。反面、黒色のAPおよびFP側は比較的的良好である。そして興味あることには、FPの吹抜けの程度が今回の272 Hrで開放したときよりも前回の213 Hrのときが激しかったことである。弁作動条件に何等かの変化が起り付着物が黒化するに伴い、弁および弁座シート面の付着物が減少して気密性がよくなったように思われる。以上のような経緯をみると、まだ、APおよびFSの弁座を水冷却した効果は明らかでない。しかし、付着物が同じ黒色化したAPとFPおよび黄褐色のASとFS同志を比較すると、損傷の程度は明らかに水冷却弁座を使用した方が小さい。なかでもAPの弁棒および弁座のシート面はTEST NO1およびTEST NO2を通して最良で、図1.3.11に示すとおりである。FSの吹抜けが213 Hr以降272 Hrになってもほとんど進展していないのは、或いは水冷却弁座の影響かも知れない。

しかし、弁座を水冷却することにより、弁棒および弁座の作動温度がかなり低下することは確認できたので、少なくとも、シート面の高温による硬度低下を阻止し、咬込疵を軽減する効果はあるとみてよい。また、シート面に軽微な吹抜けが生じて、冷却が十分効いていればシート面が焼損を始める温度には達し難いであろう。本実験で、アルカリ価60のときの、水冷却弁座使用のFSがすでに図1.3.9の213Hrで明らかに吹抜けしているのに図1.3.10の272Hrになつてもあまり進展していないのは、或いはこの効果を裏付けているのかも知れない。

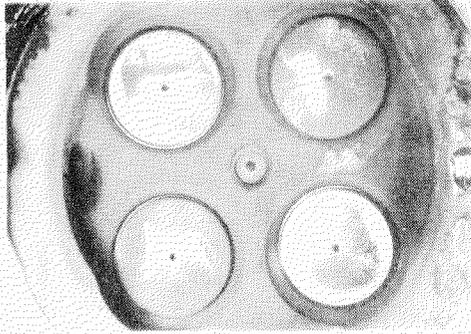
図 1.3.12 カバ内面の汚損状況
(Test No3 1.15Hr)

シリンダ・カバの115 Hr運転後の開放状況を図1.3.12に示す。TEST NO1(図1.3.2)およびTEST NO2(図1.3.7)と同じ時間の場合を比較すると、燃焼室壁の付着物は非常に少ないことがわかる。しかも、付着物の色は、前二者と異なり傘おもてのものは赤銅色、カバ内面の厚い部分は幾分白色化し、ピストンクラウン面は黒色である。

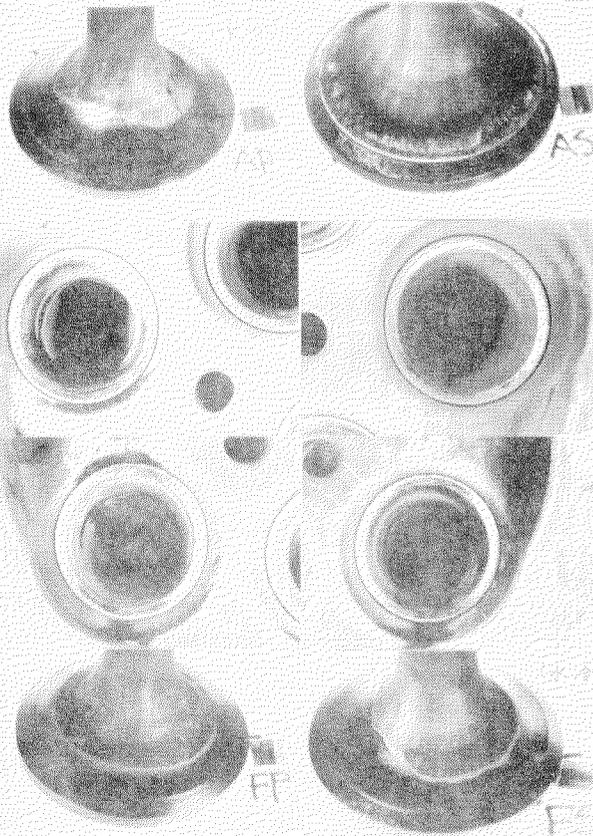
図 1.3.13 弁・弁坐の開放状況
(Test No3 1.15Hr)

図1.3.13には同じ115 Hr運転後の弁棒および弁座のシート面を示す。弁座のシート面には凹み疵

が認められるが、今までの実験結果に比べれば、明らかに疵の大きさが小さく、数も少ないようである。弁棒および弁座のシート面には燃焼室周りに付着しているのと同じような赤銅色の燃焼残渣が付着している。しかし付着層は薄いため、両シート面は良好で、吹抜けた形跡は全くない。弁座を水冷却した効果は明確でないが、弁座シート面の疵は水冷却したAPおよびFSの方がやや軽微と判断された。

燃料に軽油を用い、シリンダ油にストレート油を使用したときの弁棒弁座の状況が図1.3.13のとおり比較的的良好なものも燃焼室壁およびシート面の付着物が少ないからである。

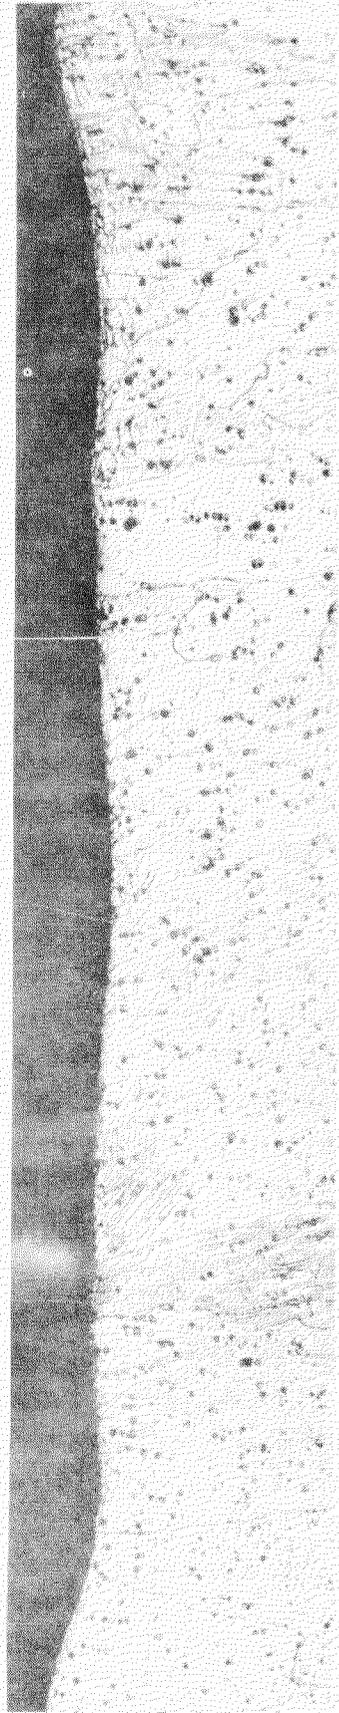
図 1.3.15 弁座シート凹み部の断面
(Test No.1 248Hr)

先述のとおり、本実験では実験の都合上弁座シート面に硬度の低い材料を盛金した。運転の結果は比較的早い時期から弁座シート面に凹み疵が発生している。類似の凹みは船用中大形ディーゼル機関の弁棒および弁座のシート面にも見られる現象で、本実験用弁座シートの凹み疵については高温または低温腐食、ピッチングおよび咬込疵などの諸説がある。そこで、弁座シートの凹みの原因を明らかにするために凹み部を切断して図1.3.1.5に示す。凹み疵の底面は滑らかであり、この疵が腐食やピッチングによる疵でないことは明らかである。よつて、これらの凹み疵は異物の咬込による圧痕であると考えられる。異物としては、燃焼室壁に付着後脱落した燃焼残渣が有力である。凹み疵が付着物の咬込によるとすると、硬度の低い弁座シート面のみに凹みが生じ相手の弁棒シート面には発生しなかつたこともよく説明できる。逆に、弁座シート面の硬度が相対的に高ければ弁棒のシート面が凹む筈である。

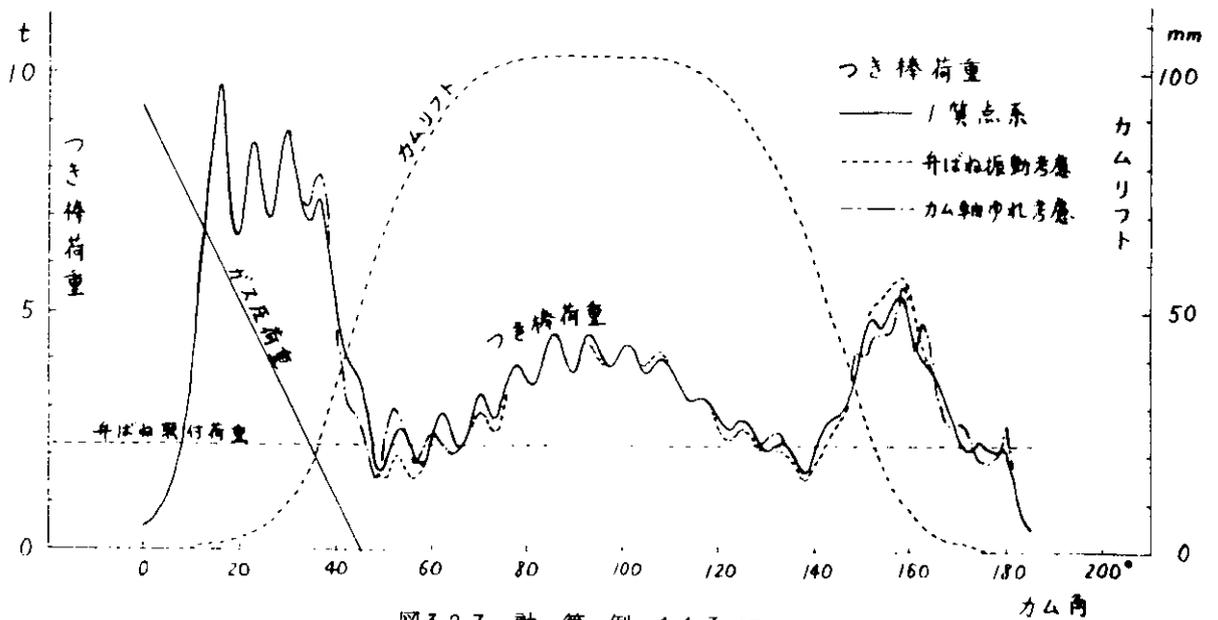
図3.2.7 計算例 113 rpm

図3.2.7に破線で示したつき棒荷重が、中間ばね受および弁ばねの振動を上記の手法でとり入れた計算値である。弁ばねの振動の影響が少しあらわれており、前2回の計算より、やゝ実測に近いように見える。特にカムの下り坂の部分で振動の減衰している様子は実測値にふさわしいが、他の部分では、かえつて異つてゐる個所があり、確言できぬところである。

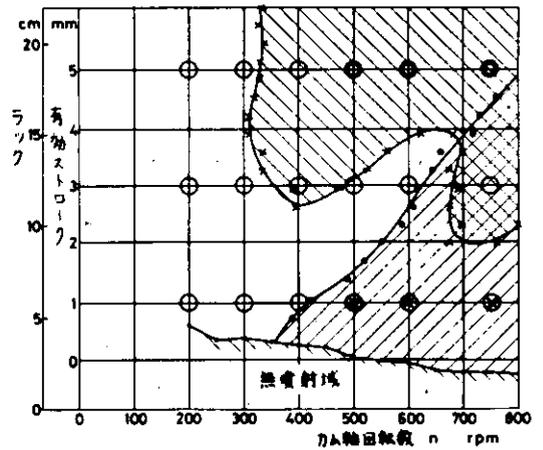
図 4.3.5 各種噴射の分布特性図

図 4.3.5 は実測した二次噴射、不整噴射などの発生領域の分布図であつて、図中の◎、⊗印は計算上(た

だし、 $K_v = 0.15 \text{ kg} \cdot \text{S} / \text{cm}$)
 二次噴射、不整噴射の発生する
 点を示したものである。この図
 から判るように、計算によつて
 異常噴射領域の分布特性をある
 程度予測できる。図では計算に
 よる二次噴射領域が実測より若
 干狭くなっている。しかし計算
 では正常噴射であつて実測の二
 次噴射領域内にある各点のニ
 ドル弁閉止後の圧力波はピーク
 を調べてみると、いずれも開弁
 圧より少し低くなっている。し
 たがつて、 K_v の値を少し小さ
 くすれば、さらに良い結果が得
 られそうである。しかしながら、
 $K_v = 0.15 \text{ kg} \cdot \text{S} / \text{cm}$ も仮定値
 であること、また実際の場合カ
 ム軸回転数、ラック位置などが
 変れば K_v の値も当然変わると
 考えるべきであり、一定とする
 ことは適当でないと思われる。
 したがつて、シミュレーション
 の精度をさらに上げる場合は、
 吐出弁の減衰係数を測定する必要があるが、これについては研究課題として残される。

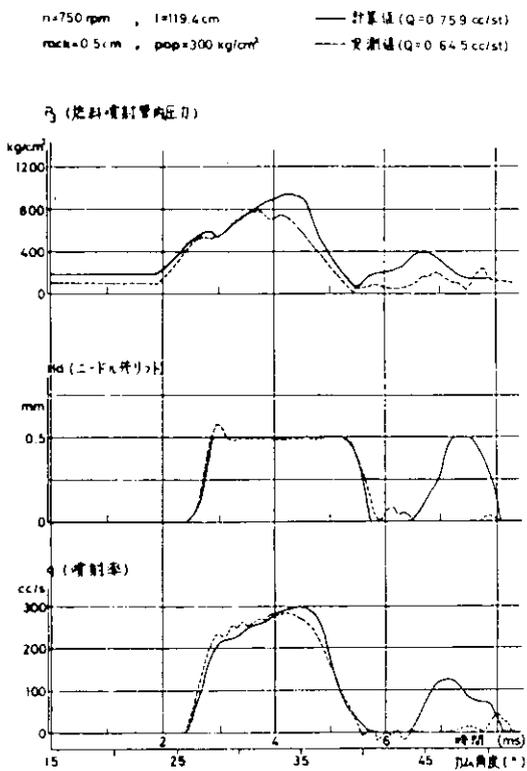
図 4.3.7 (a) $Kv = 0.15 \text{ kg} \cdot \text{S/cm}$ の場合の比較

有効ストロークを 0.5 cm とした場合の比較を図 4.3.7 (a), (b) に示す。(a) の計算値は $K_v = 0.15 \text{ kg} \cdot \text{S/cm}$

として求めたもので、二次噴射は計算が実測値に比較して大きく出ており、このため噴射量も実測値よりかなり大きくなっている。

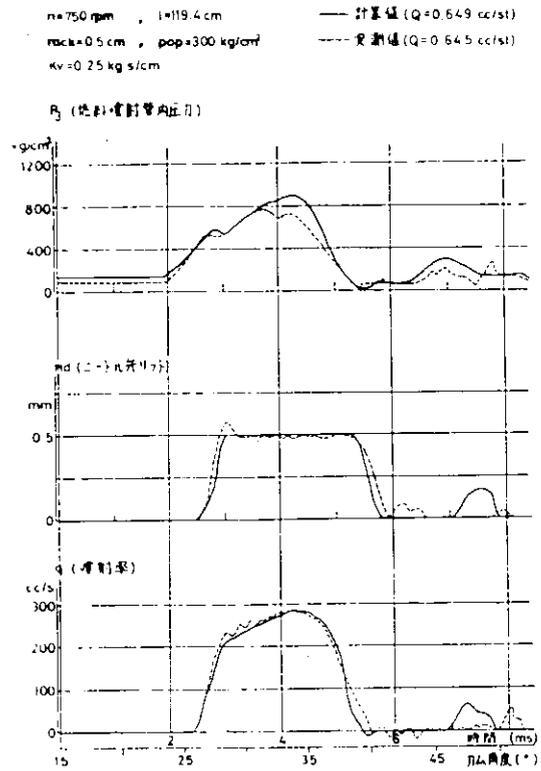
図 4.3.7 (b) $Kv = 0.25 \text{ kg} \cdot \text{S/cm}$ の場合の比較

(b)は $Kv = 0.25 \text{ kg} \cdot \text{S/cm}$ として求めた計算値と比較したもので、実測値と良く一致しており、前述のように Kv は運転条件と共に変化すると考えるのが妥当である。

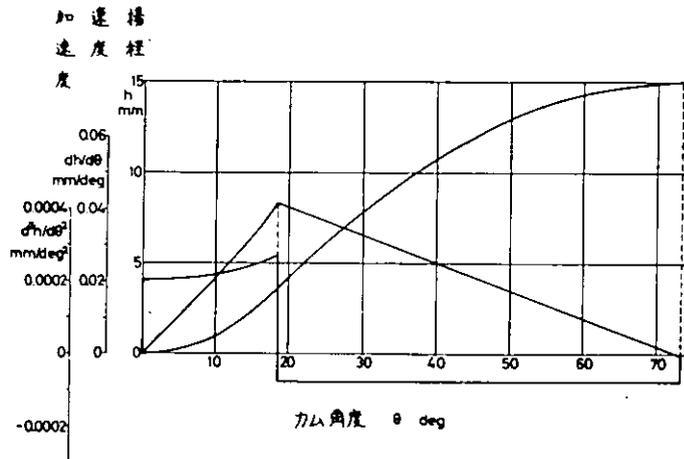
図 4. 3. 1 0 燃料カム特性曲線 (B 型)

前項では図 4. 3. 8 に示す特性曲線を持つ基準カムを用いたが、図 4. 3. 9 および図 4. 3. 1 0 に示す特性曲線をもつた A 型カムおよび B 型カムを製作し、これを用いて実験と計算の比較を行った。A 型カムの速度特性は等速部をもつた台形に似た形を示し、最高速度は基準カムより小さく、また最大揚程に達するカム軸角度は約 56° で基準カムより 6° 大きい。また、B 型カムは基準カムと同様に三角形に近いが、最高速度は A 型カムと等しく、最大揚程におけるカム軸角度は約 73° であつて、最も大きい。すなわち、プランジヤの平均速度は基準カムが最も大きく、A 型カムがこれにつき、B 型カムが最も小さい。

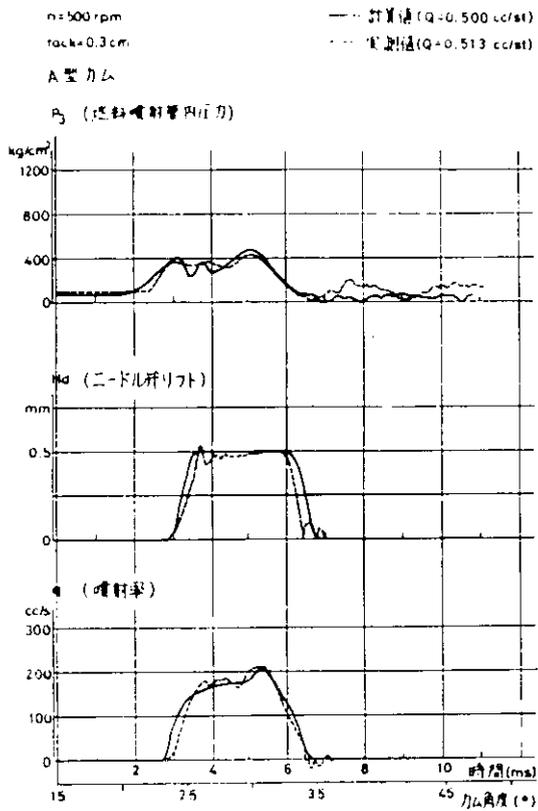
図4.3.1.1 A型カムの場合の比較

A 型カムおよび B 型カムについて実験と計算を比較した一例を図 4. 3. 1 1 および図 4. 3. 1 2 に示す。運転条件は両カム共に、 $n = 500 \text{ rpm}$ 、有効ストローク $= 0.3 \text{ cm}$ 、開弁圧 $= 300 \text{ kg/cm}^2$ であり、この場合も、 $K_v = 0.15 \text{ kg} \cdot \text{s/cm}$ を用いた。両カムとも最高速度は基準カムより小さいので、管内圧力は基準カムの場合より低くなつてゐるが、いずれも一致の程度は基準カムの場合と変わらないことがわかる。図 4. 3. 1 3 および図 4. 3. 1 4 は、それぞれ A 型カムおよび B 型カムの場合の異常噴射領域の分布特性図で、この場合も基準カムの場合 (図 4. 3. 5) と同様に二次噴射の領域は計算の方が狭くなつており、 K_v の値を少し小さくすれば実測値と一致しそうである。
