船体構造のメインテナンスフリーに
関する研究

報告書

昭和52年3月

日本造船研究協会

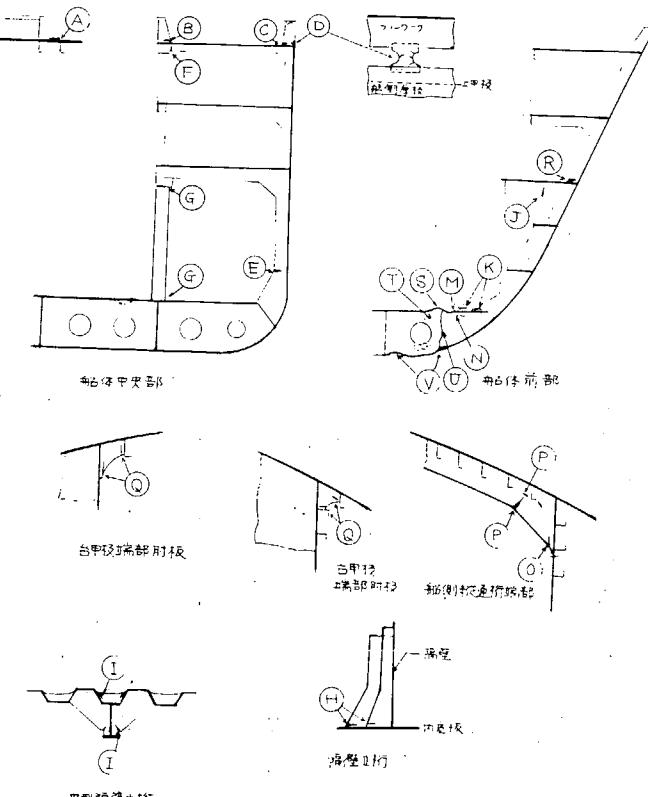
図4.2.1-1 貨物船貨物倉の損傷図

ばら積み船、鉱石船等の専用貨物船をのぞく2,000G/T以上の一般的な貨物船(Dry Cargo Ship)515隻について建造後10年間の損傷状況について調査を行った。損傷を類型化すると図4.2.1-1のとおりでAないしVの箇所に損傷を発生していることが分かった。(図4.2.1-1)

損傷発生隻数率および損傷発生件数率のいずれの点から考えても船体前部貨物倉の第3甲板の甲板梁端部及び特設肋骨の下端部のき裂損傷は比較的多

い。また倉口側部および前後端部の肘板の下端部にも損傷が多いことが分かる。

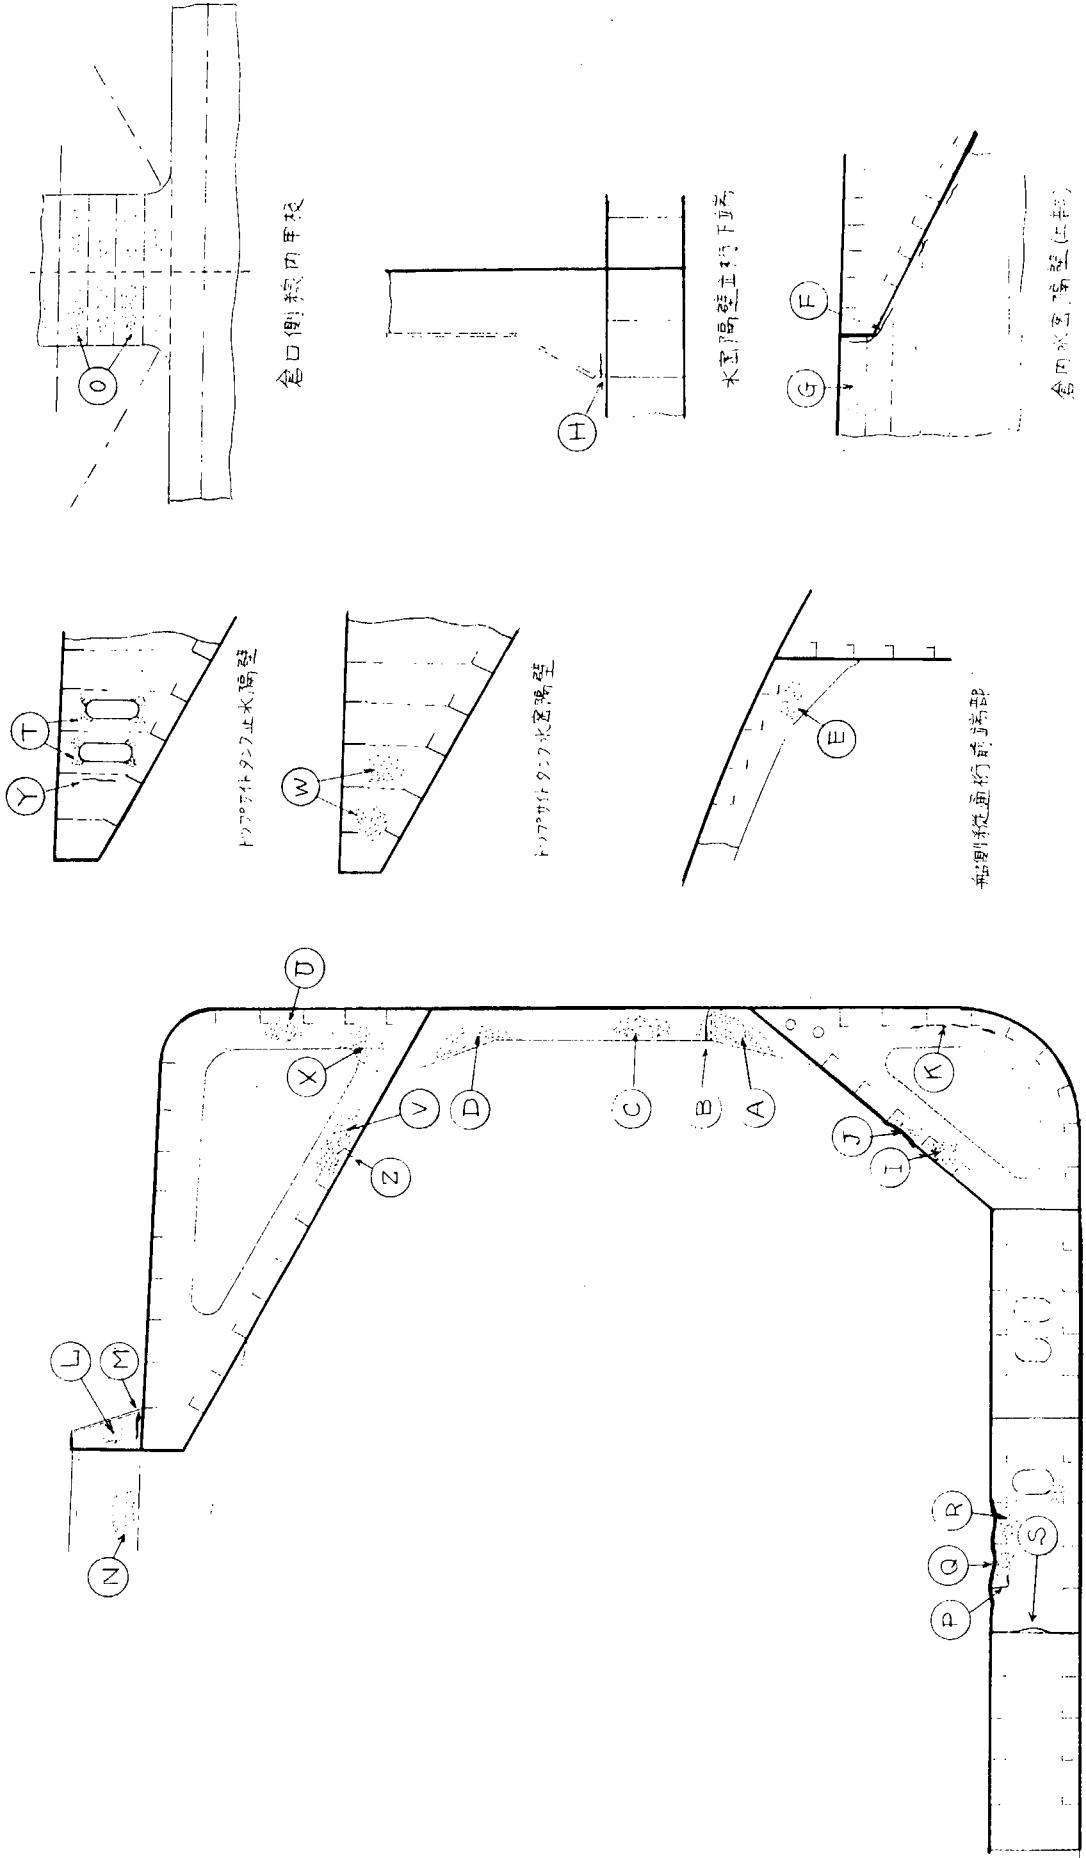
表 4.2.2-1 ばら積み船貨物倉構造部材の損傷(建造後8年間)

損 傷 発 生 状 況	8年間の損傷発生率		損 傷 防 止 対 策
			損傷発生/ 隻数 全隻数	1隻当たりの 損傷件数	
倉内骨部材	A	肋骨下端肘板の変形	0.041	0.25	寸法増加(規則)
	B	肋骨下端のき裂	0.013	0.60	" "
	C	肋骨中間部の変形	0.034	0.22	" "
	D	肋骨上端肘板の変形	0.006	0.01	" "
	E	船側縦通桁前端ウェブの変形	0.006	0.01	構造改善
倉内隔壁	F	隔壁板周囲のき裂	0.020	0.03	寸法増加
	G	隔壁板上部のスティフナ間の凹損	0.006	0.01	"
	H	隔壁立桁ウェブ下端のき裂	0.006	0.04	構造改善
ボンバタンク	I	内底板付き横桁の変形	0.013	0.06	寸法増加
	J	内底板の凹損	0.006	0.03	"
	K	船底桁板のスロット部のき裂	0.006	0.01	構造改善(スロット対策)
上甲板倉口付近	L	倉口縁材肘板の変形	0.013	0.03	増厚, 保守塗装
	M	" 肘板下端のき裂	0.006	0.01	"
	N	倉口梁ウェブの凹損	0.006	0.01	-
	O	倉口側線内甲板の凹損	0.006	0.01	増厚, 保守塗装
内底板二重底内	P	倉口直下内底板ロンチの変形	0.020	0.07	増厚
	Q	" 内底板の凹損	0.013	0.03	"
	R	" 二重底肘板の変形	0.006	0.01	"
	S	" 二重底側桁板の変形	0.006	0.06	"
トップブーザイドタンク	T	止水隔壁軽目穴周囲の変形	0.027	0.40	補強リング
	U	船側横桁ウェブの変形	0.020	0.24	増厚(規則)
	V	底部横桁ウェブの変形	0.020	0.07	増厚(")
	W	水密隔壁板の防撓材間の凹損	0.006	0.06	増厚・工作
	X	底部隅部肘板の変形	0.013	0.05	構造改善
	Y	水密隔壁板の防撓材沿いのき裂	0.006	0.01	防撓材の間隔
	Z	底板のき裂	0.006	0.01	-

損傷発生隻数を1割以下とするためには数多くの項目について損傷防止対策が必要となるが、件数を1割以下にするためにはE, T, B, D, O, P, R, N, S, U, Yの損傷について防止対策を講じれば良い。現段階における損傷の防止対策を表4.2.2-1の右欄に示す。（図4.2.2-2）（図4.2.2-3）

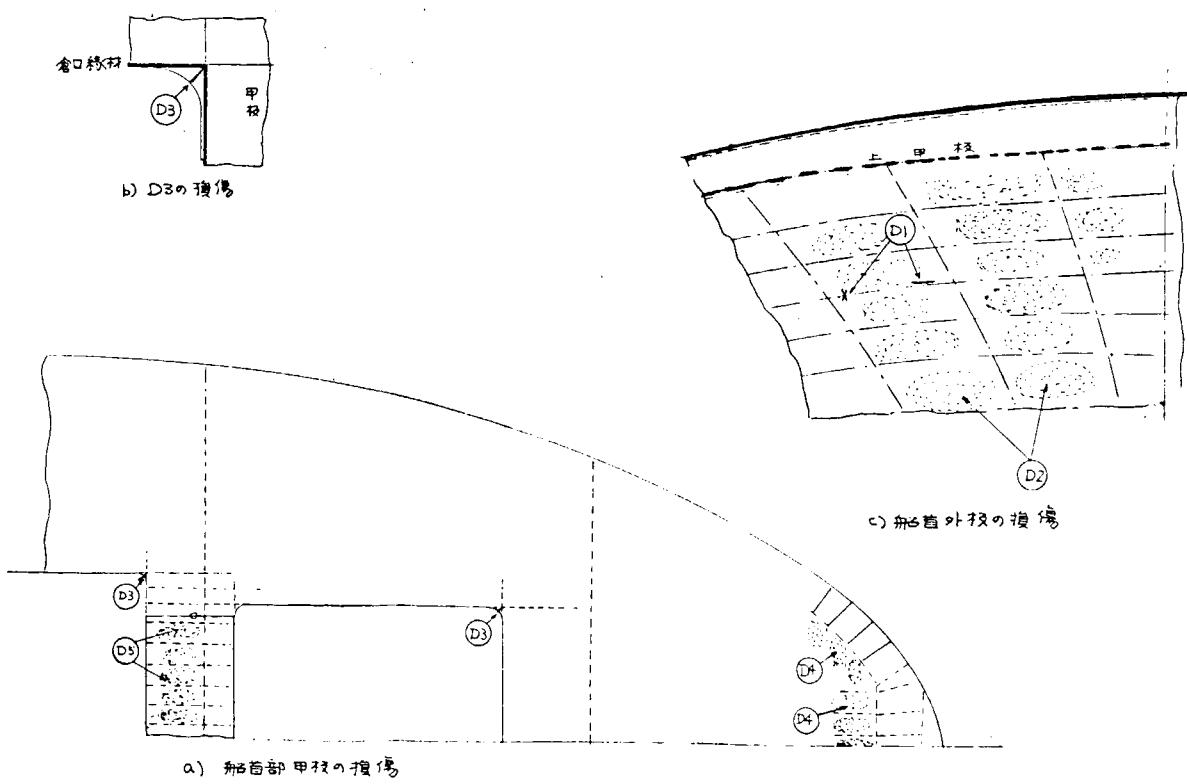
図 4.4.1-1 船首部甲板及び外板の損傷類型図

大型油槽船、鉱石船等大型専用船の甲板及び外板の損傷は船首部の甲板及び外板に発生するが主として凹損であり、き裂は少ない。40000重量トン以上の油槽船、鉱石船及び兼用船140隻について調査を行った結果、損傷の形態は図4.4.1-1a)～c)のとおりでD1からD5の損傷にかぎられている。（図4.4.1-1a)～c)）

記号	損傷部材	8年間の損傷発生率		損傷防止対策
		損傷発生隻数	損傷件数	
		全隻数	全隻数	
D 1	船側外板のき裂	0.029	0	構造改善(内部材の補強)
D 2	" の変形	0.129	0.6	" (寸法増加)
D 3	上甲板のき裂	0.021	0	" (船体のれ対策)
D 4	" の変形	0.036	0.2	" (内部材の補強)
D 5	倉口側線内の甲板の変形	0.021	0.2	" (増厚)
その他の損傷		0.014	0	—
合計		—	1.0	—

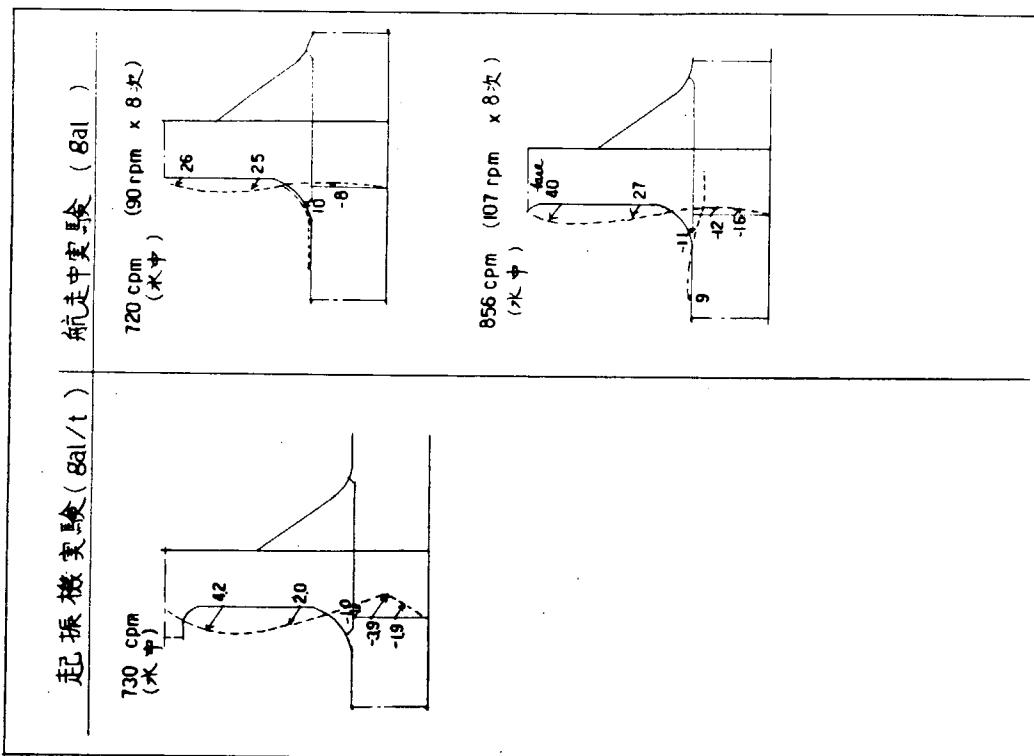
図 5.2.3-6 L.BHD. TRANS (CROSS TIE 下の部分) 振動モード

起振機実験では、730 cpm にピークがみられるが図 5.2.3-6 に示す様に棚板付近を境にして位相が逆転している。

航走中実験ではそれほど顕著ではないが、720 cpm, 856 cpmにピークが見られる。それらの振動モードを図 5.2.3-6 に示すが起振機実験と同じ振動モードとなっている。

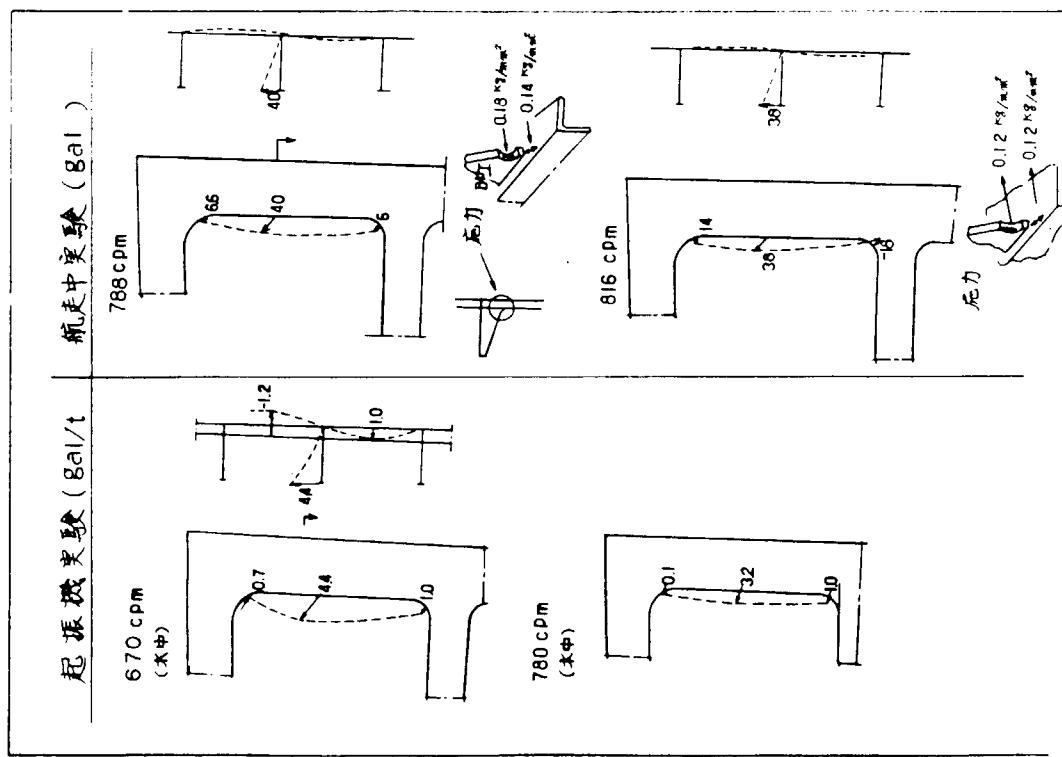
図 5.2.3-8 b L・BHD. TRANS(CROSS TIE に上
○部分) 振動モード

航走中実験では 688 cpm, 736 cpm, 784 cpm, 816 cpm, 840 cpm, 860 cpm と次々とピークが出て来ている。振動モードは図 5.2.3-8 b に示す様に 784 cpm, 816 cpm では FB 型、他の振動数では若干モードが違ってはいるがいずれも部材交叉部 (L. BHD TRANS と DK TRANS) 主体の振動となっている。

航走中のプラケット端の応力 (片振幅) は 788 cpm, 816 cpm で 0.18 Kg/mm^2 , 0.12 Kg/mm^2 となっている。

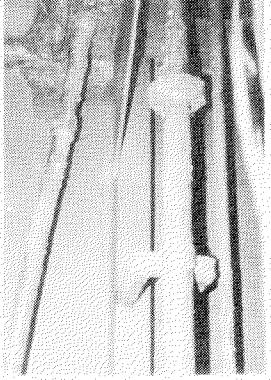
ステッナーの裏側	U	+	塗膜厚 200 μ ~ 250 μ

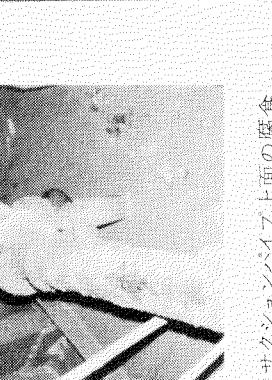
塗膜の不足部分 ビース跡	U	+	○塗膜の不足部の 50 ~ 100 μ で発錆がある。

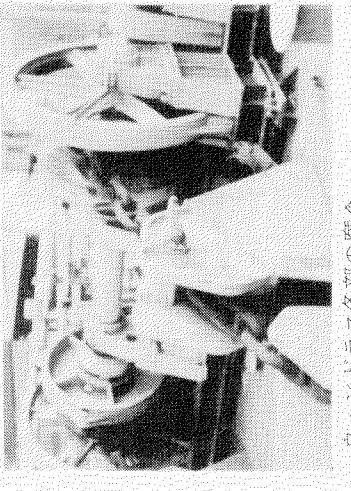
駆動機械 滑車	ワインチブロックトホーム ワインチ機械台下 デッキクレーン外装部	U U U	++ ++ ++	良好	++ ++ +	ワインチブロックトホーム, コントロールス탠ド 立上り油圧パイプ及びデッキ下面の腐食	++ ++ +

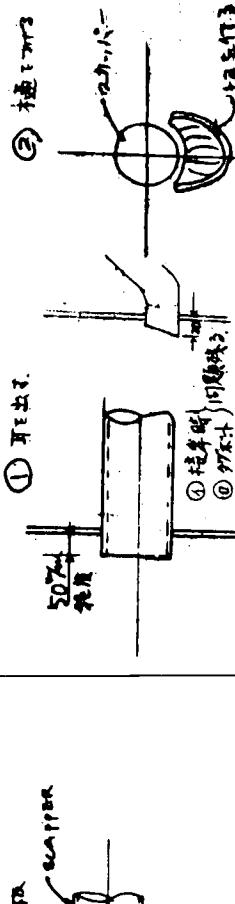
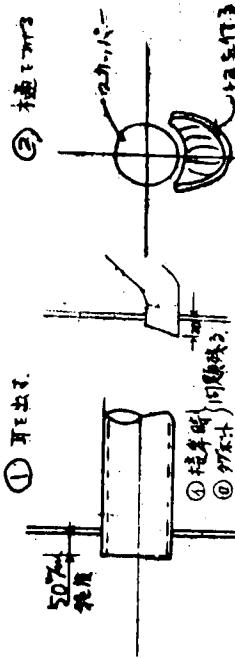
区 画	調 査 個 所	錆の状態		特 記	事 項	写 真 及 び 腐 食 防 止 対 策
		種 類	程 度			
外 部 (船 首 板 部)	船側外板の変部	U	+	左舷のみ外板部 少量 (波を正面を受ける部分のみ)		アンカーブルはビルヂ外板部にプロテクター(半丸棒)を取付けたる
外 板 (船尾 部)	船外吐出管の外板面	U	+	上甲板 DK SCUPPER 下

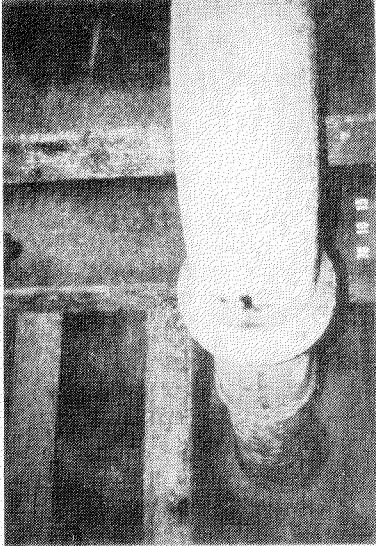
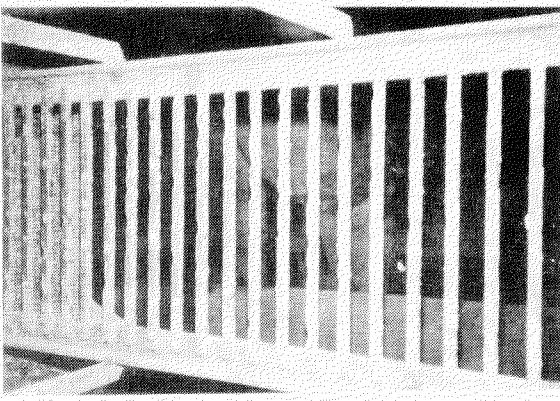
区画	調査箇所	錆の状態		特記事項	写真及び腐食防止対策
		種類	程度		
8	機械品、パイプ カニゴパイプ ヒートリンクパイプ 油圧パイプ パイプ支持 バルブ類 梯子 プラットフォーム	U.P し じ じ じ — —(+) + +	十一 一一 一 — + +	カーボンパイプは垂直のもののバタース側、ホリゾンタルの上面には大きなピッチングが見られるが、反対側は腐食していない。油圧パイプ等は一様な保護膜があり急速な腐食は見受けられない。 バルブ、パイプ、鋼製品にはほとんど腐食は見受けられないのに反し、圧延鋼管に大きなピッチングが見られた。特に丸棒、角棒には表面に一様な腐食が多いのは注目された。

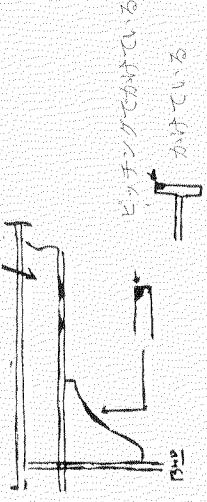
スロッフタンク	1. 船側外板 外板内面 サイドローション 2. 装置 ストリップパイプ 3. その他 加熱管	P U P P	- + + +	良好 クエグ、フレアート共ピッキングが多く見受けられた。又ロンジの上下面にも深さ 2mm 大きさ 100 φが 1 ~ 2 個/m ² に発生している。 ピッキングでかけている ピッキングでかけている 全面に点食 但し問題になるような程度ではない。 船側 BHD 上部に赤錆量不明 その他良好

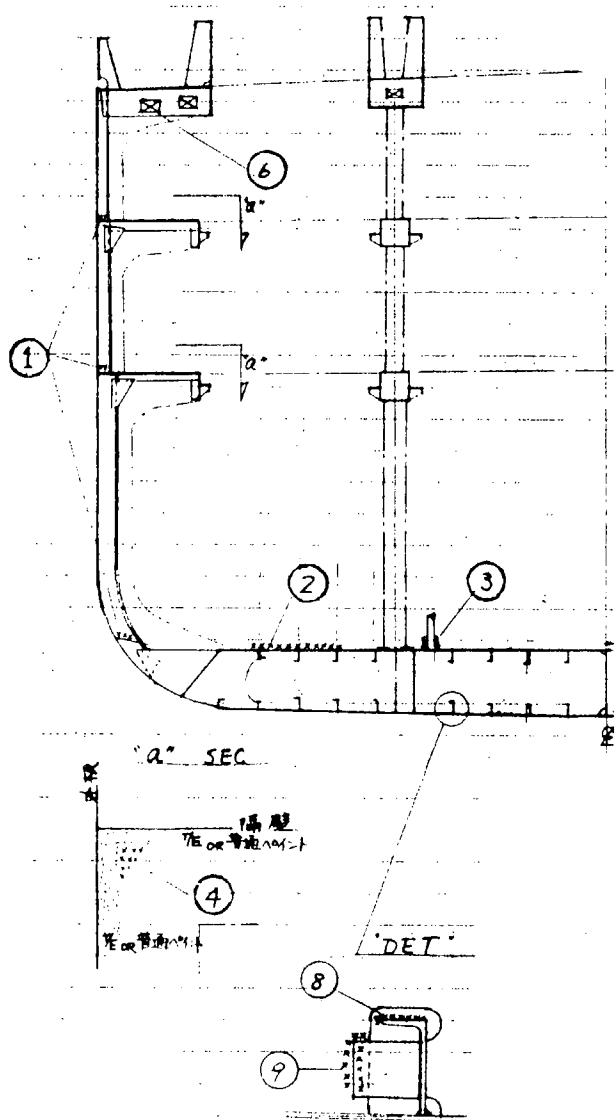
概 略 図

区画	腐食しやすい部材	腐食状態		現在の防食
		種類	程度	
貨物倉	① 肋骨下端付近	u	+	下端部 T/E 塗装, その他普通塗装
	② 隔壁下端	u	+	下端部 100 mm T/E 塗装
	③ パイプ類の貫通箇所	u	+	亜鉛鍍，ジンクリッヂペイント（焼損部）
	④ 中甲板隅部	u	+	T/E 塗装
	⑤ ビルジ溜周辺	u	++	普通ペイント塗装
	⑥ 通風ダクト（含連結ボルト）	u	++	T/E 塗装
	⑦ 火災探知装置吸煙孔	u	+	普通ペイント
二重底バラストタンク	⑧ 船底縦肋骨、内底縦肋骨の面材	u	+	T/E 塗装
	⑨ カラーブレート近辺の肋板	u	+	T/E 塗装
	⑩ 燃料油タンクに接する水密肋板（主として手熔接部）	u	+	T/E 塗装
	⑪ 内底板裏面熔接部	u	+	T/E 塗装
	⑫ タンク内パイプスリーブ継手	u	++	亜鉛鍍，ジンクリッヂペイント（焼損部）
深水タンク (バラスト)

- ① 焼損箇所補修塗りの際の下地処理を入念に施工し、重塗装する。
- ② 現場塗装箇所の下地処理を入念に施工する。
- ③ 亜鉛鍍焼損部補修を入念に行う。厚肉管を使用するか二重管方式も考慮する。
- ④ ②と同じ。
- ⑤ 重塗装を入念に施工する。(但し掃除等により塗膜損傷が発見し易い)
- ⑥ ③と同じ。ボルトは亜鉛鍍品又は不銹鋼製を用いる。
- ⑦ 市販品の塗装を重塗装とする。
- ⑧ フリーエッジをR仕上げとし膜厚を確保する。端面、裏面等は先行塗装を行う。
- ⑨ 焊接跡の下地処理を入念に施工し増し塗りを行う。
- ⑩ 手縫接部の補修塗りの際下地処理を入念に施工する。
- ⑪ 現場継手部の下地処理を入念に施工し、塗装管理を充分に行う。
- ⑫ ③と同じ。

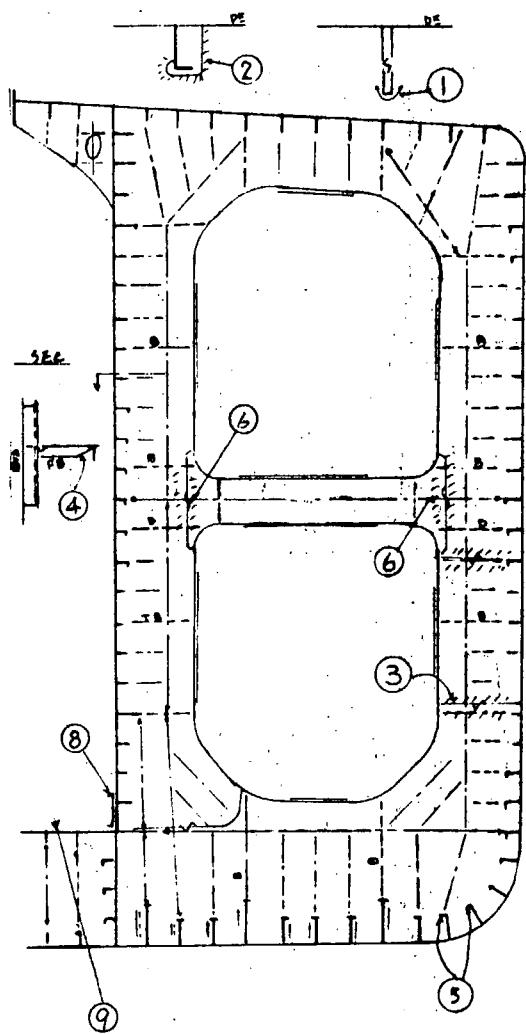
概 略 図

区画	腐食しやすい部材	腐食状態		現在の防食
		種類	程度	
船側タンク	① 内構部材の切口及びコーナー	u	+	甲板下、タンク深さの 1/3 の範囲は重塗装 他は電気防食
	② トランスクエブのスロット、ドレンホールの切口とその周辺	u	+	
	③ 内構部材、隔壁のブロック継手の周辺	u	+	
	④ 防撓材のスニップエンド	u	+	
	⑤ 内構骨部材の裏面	u	+	
	⑥ クロスタイとトランスクエブの継手部分	u	+	
	⑦ 舷装バルブロット	u	+	
鉱石艤及び隔壁	⑧ 隔壁と内底板との取合い部分	g	+	ホールドペイント 内底板上面は無塗装
	⑨ 内底板の上面	u	+	
	⑩ 隔壁下部のスチール部分のホールド側の面	u	+

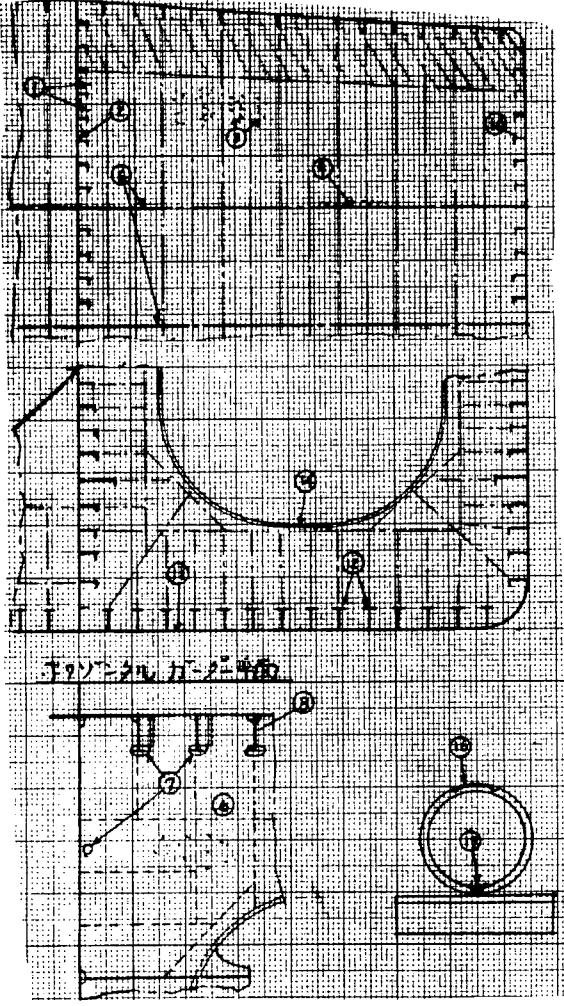
概略図	メンテナンスフリー対策

区画	腐食しやすい部材	腐食状態		現在の防食
		種類	程度	
専用バラストタンク	① 縦通隔壁上部(無塗装部) ② 縦通隔壁上部のロンジスティフナー直上(無塗装部) ③ 横置隔壁上部(無塗装部) ④ 横置隔壁のホリゾンタルガーダー直上 ⑤ トランスリング上部 ⑥ ホリゾンタルガーダー上面 ⑦ ホリゾンタルガーダーのスロット及び軽自孔の縁部 ⑧ 横置隔壁付バーチカルスティフナーのホリゾンタルガーダー直上 ⑨ バラスト管	u g u g u u g g p	++ ++ ++ ++ ++ ++ ++ +	甲板下デッキトランス下面迄無機ジンクペイント(75μ)又はタールエボキシペイント(200μ)を塗装。上記以外の個所は無塗装で電気防食。 亜鉛メッキ鋼管
クリーンバラストタンク	⑩ ホリゾンタルガーダー上面 ⑪ 外板付ロンジ上面 ⑫ 船尾外板 ⑬ ポットムロンジ／ポットムガーダーのフランジ上面 ⑭ 縦通隔壁付ロンジスティフナーのリブ ⑮ ポットムトランスフランジ上面 ⑯ 梯子 ⑰ 貨油管外面頂部 ⑱ 貨油管内面底部 ⑲ 弁遠隔操作用油圧管外面(タンク頂部附近) ⑳ ドレッサーカップリングのガイド用ロッド	p p p p p g p u p g p g	++ ++ ++ ++ ++ ++ ++ ++ ++ ++ +	甲板下1.5m迄無機ジンクペイント(75μ)又はタールエボキシペイント(200μ)を塗装。 上記以外の個所は無塗装で電気防食。 鋼管 鋼管 アルミプラス管 鋼管
スロップタンク	㉑ 現場熔接ビード部 ㉒ タンク加熱管 ㉓ パイプ ㉔ 梯子	g p p u	++ + ++ ++	全面重塗装 アルミプラス管 鋼管 無塗装
カーゴータンク	㉕ 他のタンクに比べ鋼材の腐食度、耗度は全般に少い。然しタンク内殻の上部々材(原油積載時にベーパースペースになる所)の腐食が他の個所に比べ大。 ㉖ アクセスハッチ／カバー内面	u	-	無塗装 無塗装
甲板上舾装品	㉗ 貨油管内面 ㉘ ベント管／ベントポスト内面	g p	++ ++	鋼管 鋼製

<p>専用バラストタンク</p> <ul style="list-style-type: none"> (1) 全面重塗装（例えばタールエポキシの場合 $200\ \mu$）が望ましい。 (2) 全面重塗装の場合でも軽度の電気防食と設備するのが望ましい。 (3) 電気防食の場合、アノード取付位置はアノードの有効範囲を考慮し位置決めのこと。又新替の場合元の位置にできるだけ近づける。 (4) バイプは銅鋼管、銅鉄管又は重塗装鋼管とするのが望ましい。

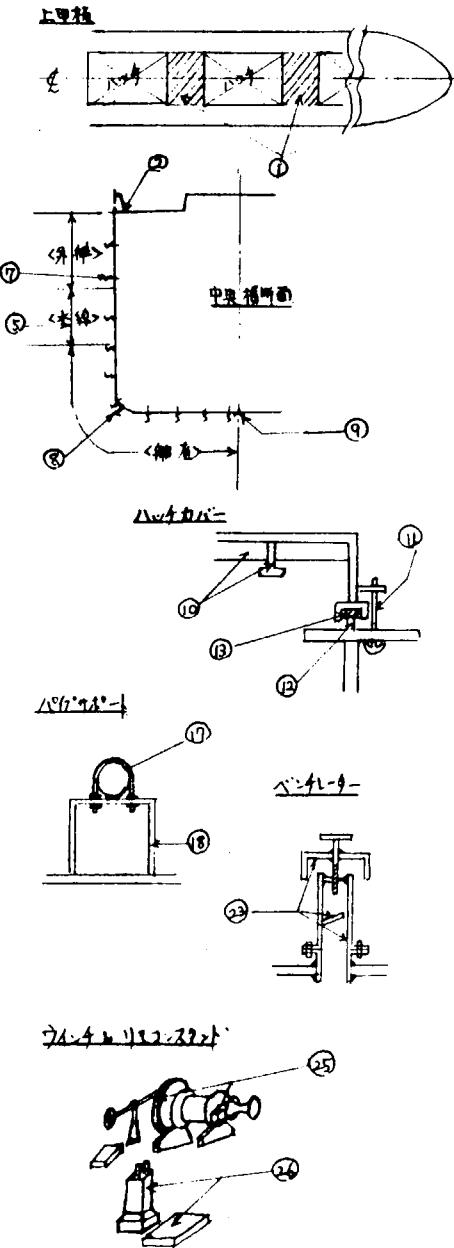
概略図	メンテナンスフリー対策

区画	腐食しやすい部材	腐食状態		現在の防食
		種類	程度	
〔1〕 甲板	① 艩口間甲板	u	+	普通塗装
	② ブルワーク基部の甲板	u	+	"
	③ 空気抜管、測深管の貫通部甲板	u	+	"
	④ 甲板機械直下の甲板	u	+	"
〔2〕 外板	⑤ 水線部の船側外板	u + g	+	普通塗装
	⑥ 乾舷・吃水マークと周辺の船側外板	u	+	"
	⑦ 船側外板の溶接線	u	+	"
	⑧ ピルジキール周辺の船側外板	u	+	"
	⑨ 船底外板の盤木跡	u	+	"
〔3〕 装品	⑩ ハッチカバー内面のスティフナー	u	+	普通塗装
	⑪ ハッチカバーの開閉装置(ホイール、クリート etc.)	u	+	"
	⑫ ハッチカバーのタイトニングバー	u	+	"
	⑬ ハッチカバーのパッキン溝	u	+	"
	⑭ 手入れしにくいパイプ	u	+	普通塗装又は亜鉛メッキ
	⑮ 蒸排気パイプ	u	+	" "
	⑯ リモコン用油圧パイプ	u	+	" "
	⑰ パイプバンド	u	+	普通塗装
	⑱ パイプサポート	u	+	"
	⑲ パイプカバー	u	+	"
	⑳ ステイワイヤー	u	+	無塗装又は亜鉛メッキ
	㉑ フォールワイヤー(舷梯、救命艇)	u	+	" "
	㉒ ハンドレール及びスタンション	u	+	亜鉛メッキ+普通塗装
	㉓ 通風筒の内面及びダンパー	u	+	普通塗装
	㉔ 空気抜管、測深管の基部	u	+	"
	㉕ 甲板機械、揚貨機械のカバー	u	+	"
	㉖ 甲板機械、揚貨機械のリモコンスタンドとステージ	u	+	"
	㉗ ウインチプラットホーム	u	+	"

<p>The technical drawings illustrate various ship components and their maintenance-free measures:</p> <ul style="list-style-type: none"> Top Drawing: Shows a cross-section of a hull structure with numbered callouts (1-27). Callouts include: 1 (Deck plate), 2 (Hatch cover), 3 (Bulwark), 4 (Deck plate), 5 (Bulwark), 6 (Deck plate), 7 (Bulwark), 8 (Bulwark), 9 (Bulwark), 10 (Hatch cover), 11 (Hatch cover), 12 (Hatch cover), 13 (Hatch cover), 14 (Hatch cover), 15 (Hatch cover), 16 (Hatch cover), 17 (Hatch cover), 18 (Hatch cover), 19 (Hatch cover), 20 (Hatch cover), 21 (Hatch cover), 22 (Hatch cover), 23 (Hatch cover), 24 (Hatch cover), 25 (Hatch cover). Middle Drawing: Shows a detailed view of a hatch cover mechanism. Bottom Left Drawing: Shows a detailed view of a pipe fitting. Bottom Right Drawing: Shows a detailed view of a wire assembly. 	<ol style="list-style-type: none"> ① 甲板上面を面一に工作し、塗装又は塗料のグレードアップ ② 増塗又は塗料のグレードアップ ③ // ④ 機械台をエンクローズドタイプとし、内面を重塗装、外面を増塗 ⑤ 増塗又は重塗装 ⑥ 乾舷・吃水マークをステンレスに材質変更。周辺部を増塗又は重塗装 ⑦ 溶接部の下地二次表面処置の徹底と増塗又は重塗装 ⑧ 増塗又は重塗装 ⑨ キールプレートに重塗装。入渠時計画的に盤木位置をずらす。 ⑩ 端面の増塗又はシャープエッジをラウンド加工 ⑪ 増塗又は塗料のグレードアップ ⑫ タイトニングバーにステンレスの丸棒を溶接 ⑬ 重塗装 ⑭ 増塗又は重塗装 ⑮ パイプをアルミメッキ加工 ⑯ 重塗装又は銅管に材質変更 ⑰ 手入れ出来ない裏面を増塗又は塗料のグレードアップ ⑱ 手入れしにくい裏面を増塗又は塗料のグレードアップ ⑲ // ⑳ 出来ればワイヤーをステンレスとするのが望ましい。 ㉑ ワイヤーをステンレスに材質変更 ㉒ 増塗又は塗料のグレードアップ ㉓ // ㉔ // ㉕ // ㉖ // ㉗ //
