第 146 研 究 部 会  
諸管材料腐食に関する調査研究  
報 告 書

昭 和 5 0 年 3 月

日 本 造 船 研 究 協 会

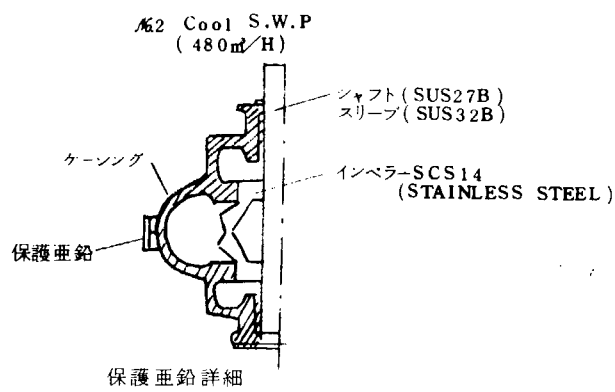
M丸：№2冷却海水ポンプケーシングに  
保護亜鉛を取付けた。

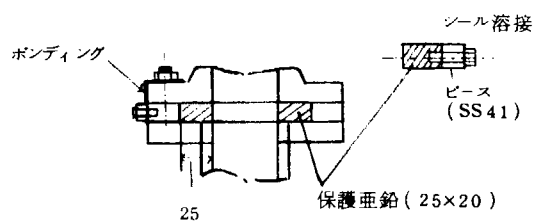
L丸：主L.O. 冷却器  
海水入口弁の両端  
フランジに保護亜鉛  
を取付けた。

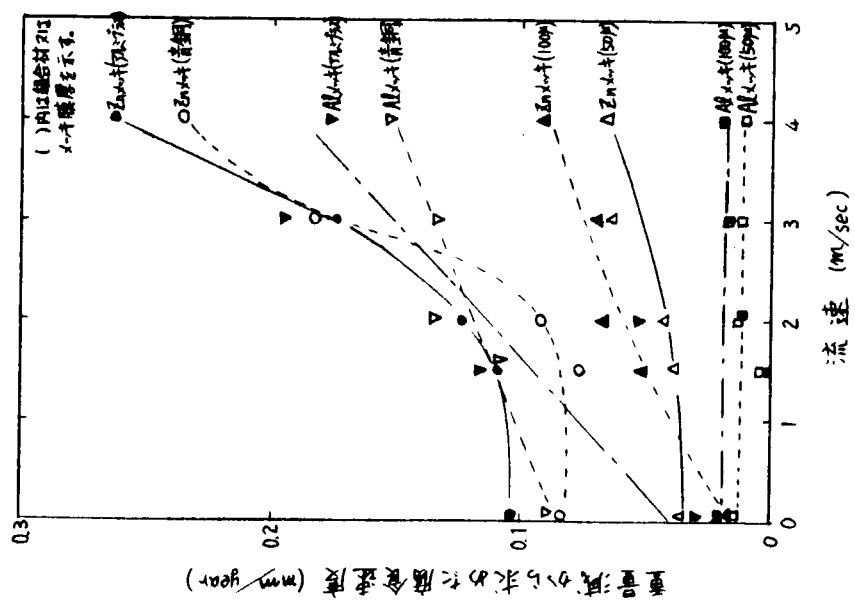
図 2.4.7 流速と腐食速度の関係 (メッキ材)

図2.4.7から明らかなように, Alメッキ材を単独に浸漬した場合, 重量減から求めた腐食速度は  $0.01 \sim 0.02\text{ mm/year}$  で, 3ヶ月の腐食試験では流速の影響を見出すことはできなかった。また肉厚減およびメッキ膜厚減の測定値はバラツキが大きく, 流速の影響を見出すことはできなかった。

青銅あるいはアルミプラスと組合せられると、A l メッキ材の腐食は促進され、また流速の上昇につれて腐食速度は上昇しているが、3ヶ月の本テストではA l メッキ膜が残存していた。青銅あるいはアルミプラスは防食された形になり、ほとんど腐食せず、金属光沢が残っていた。青銅あるいはアルミプラスと組合せられた場合のA l メッキ材（面積比 1 : 1）の腐食速度は最大約  $0.2 \text{ mm/year}$  であり、この腐食速度から判定すると約 6 ヶ月で純 A l 層は消失することになるが、上述したように A l 合金層はまだ残存していることになるので、青銅あるいはアルミプラスと組合せられた場合の A l メッキ材の寿命の推定には、長期の腐食試験を行なう必要がある。

図 2.4.9 にメッキ膜厚減と流速との関係とを示すが、図 2.4.7 および図 2.4.9 から明らかなように、単独浸漬の場合の腐食速度は流速につれて増大し、流速  $0 \text{ m/sec}$  で約  $0.03 \text{ mm/year}$ 、流速  $4 \text{ m/sec}$  で約  $0.08 \text{ mm/year}$  になっている。

青銅あるいはアルミプラスと組合せられると、図 2.4.7 および図 2.4.9 から明らかなように、腐食速度は単独浸漬に比べて大巾に増大すると共に、流速の影響も顕著になっており、流速  $0 \text{ m/sec}$  で約  $0.1 \text{ mm/year}$ 、 $4 \text{ m/sec}$  で約  $0.25 \text{ mm/year}$  に達している。

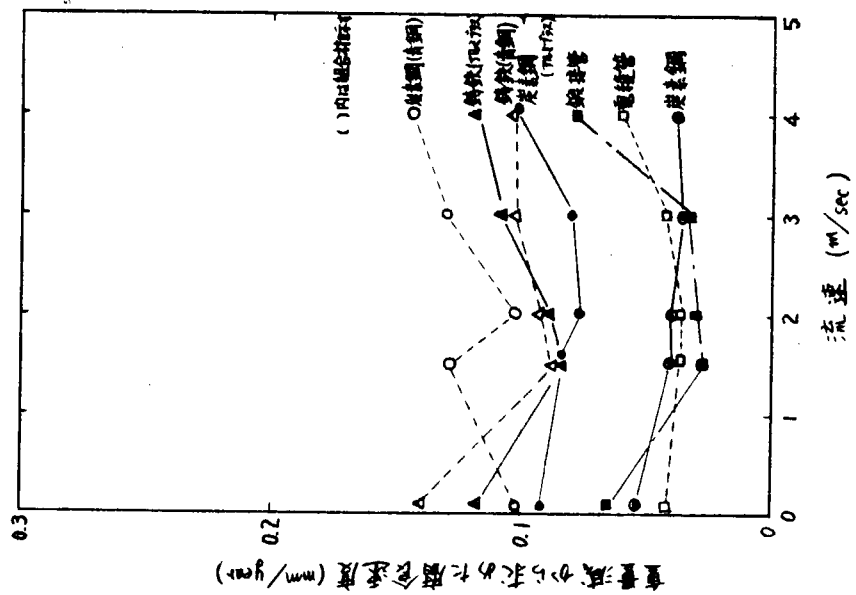
図 2.4.8 流速と腐食速度の関係 (無処理材)

比較材として挿入した炭素鋼を単独で浸漬した場合、図 2.4.8 から明らかなように、流速の影響は小さく約  $0.04 \text{ mm/year}$  の腐食速度を示した。この腐食速度は、通常自然海水に暴露された炭素鋼と比較するとやや小さいが、これは本腐食試験雰囲気それがそれ程厳しいものでないことを示しているようである。

一方、青銅あるいはアルミプラスと組合せた場合、炭素鋼の腐食速度は普通鋳鉄とほぼ同じで、約  $0.08 \sim 0.14 \text{ mm/year}$  であった。

図 2.4.8 から明らかなように、流速  $0 \text{ m/sec}$  の場合の腐食速度が、流速  $1.5 \text{ m/sec}$  の場合よりも大きな値を示したのもあったが、その原因はよくわからない。むしろ流速の影響は小さく、データのバラツキによるものと見た方がよいのかも知れない。

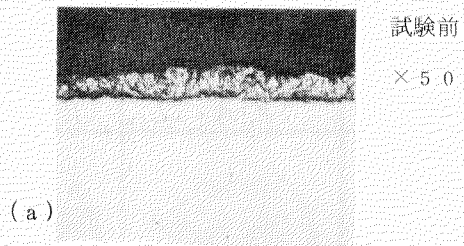
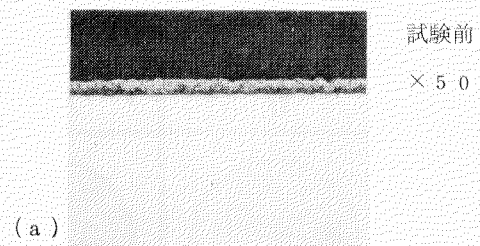
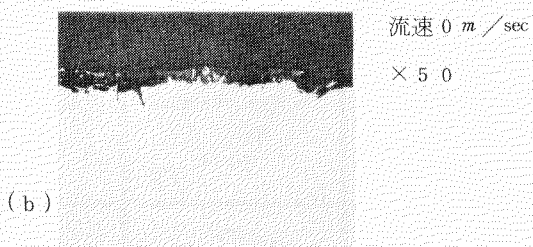
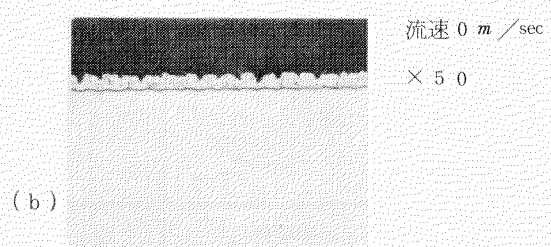
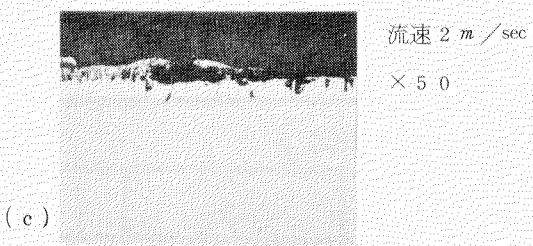
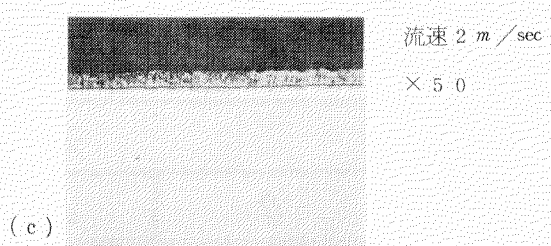
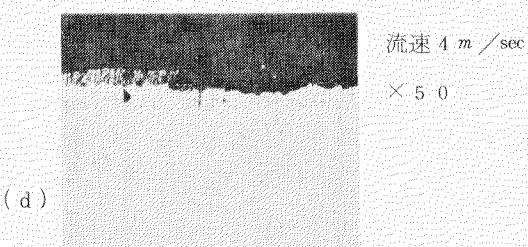
写真 2.4.8 腐食状況

電縫鋼管の溶接部は写真 2.4.8 から明らかなように、鍛接鋼管と異なって直線状に腐食していた。しかしながら、重量減から求めた腐食速度は、鍛接鋼管のそれと大差なく、 $0.03 \sim 0.08 \text{ mm/year}$  であった。電縫鋼管の溶接部の腐食深さを表面アラサ計で測定しようとしたが、試験片形状から制限を受けて、うまく測定できなかったため、その
