# 諸管材料腐食に関する調査研究

## 報 告 書

昭 和 52 年 3 月

日 本 造 船 研 究 協 会

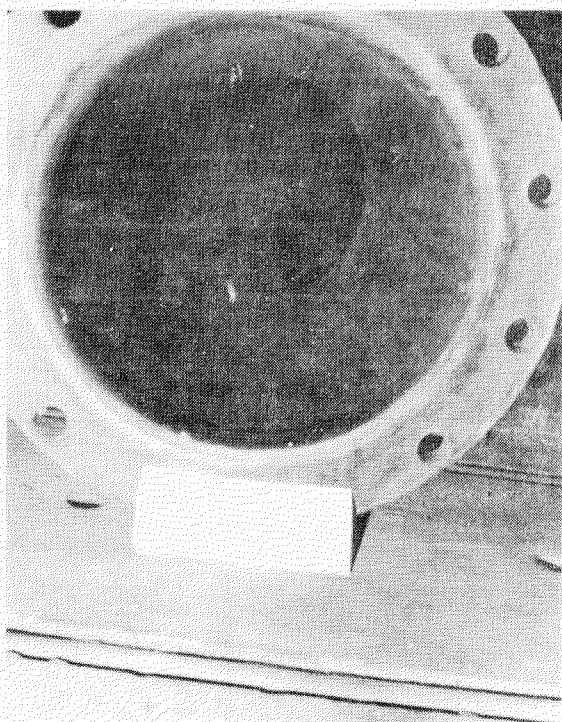
写真2.2.2 (掃除後)

経過月数：6.5 カ月

概 要：ライニング良好

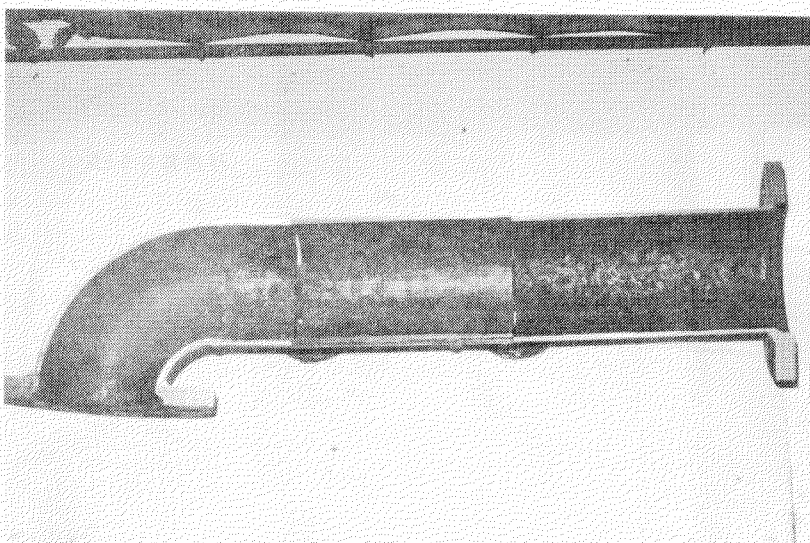
写真2.2.5 (B)

電縫鋼管は主に管シーム部に腐食が集中し、溝食より破孔に至るが、鍛接鋼管では管シーム部はほぼ健全であり、フランジ溶接部及びエルボ溶接部に腐食が集中し、破孔に至った。

このような相異の主な原因は製造工程の違いによるものと考えられる。この腐食状況比較を写真 2.2.5、及び 2.2.6 に示す。

Znメッキ

経過月数 33ヵ月

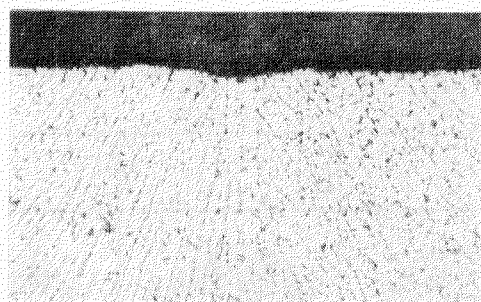
流速 0 m/sec

写真 2.4.2-3 酸洗後の鍛接鋼管および普通電縫鋼管の表面状況 (40℃)

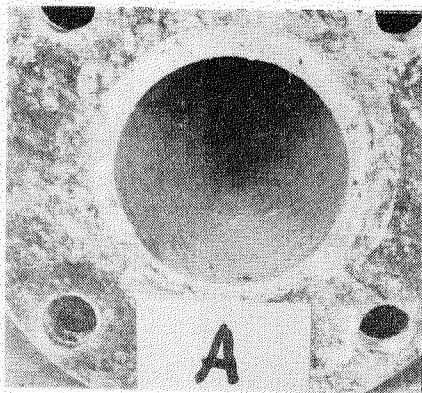
A Znメッキ材  
管外面溶接

| 被覆材の種類 | 符 号 | 欠 陥 の 種 類 | 腐 食 観 察 結 果 |
|---|---|---|---|
| Zn<br>メ<br>ッ<br>キ<br>材 | A | 管 外 面 溶 接 肉 盛 | ○ 溶接部の裏側は Zn メッキ膜が消失しているが、腐食はそれほど進行していない。 |

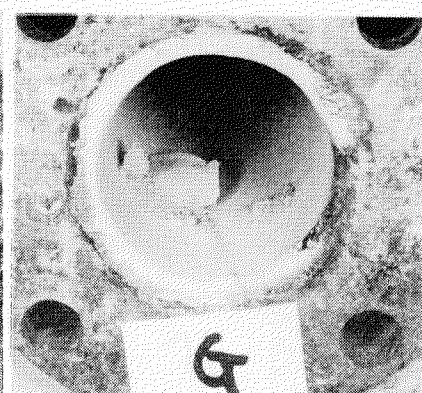
G エポキシ塗装材  
管外面溶接

| 被覆材の種類 | 符 号 | 欠 陥 の 種 類 | 腐 食 観 察 結 果 |
|---|---|---|---|
| タ<br>ー<br>ル<br>塗<br>工<br>装<br>ボ<br>キ<br>ン<br>材 | G | 管 外 面 溶 接 肉 盛 | ○ 塗膜が剝離し、ひらひらしている。塗膜の剝離した跡は 2～3 mm 厚さの腐食生成物が突出している。 |

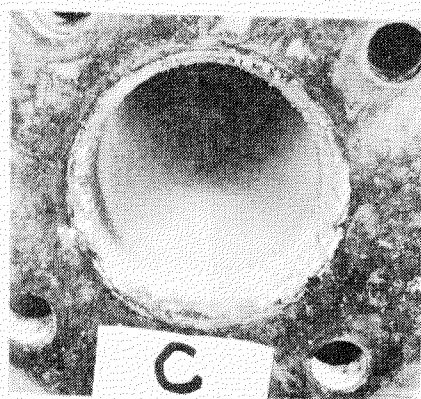
C Znメッキ材  
人切傷

| 被覆材の種類 | 符 号 | 欠 陥 の 種 類 | 腐 食 観 察 結 果 |
|---|---|---|---|
| | C | 人 工 切 傷 | ○ ×印の人工切傷あとをみつけることは出来るがとくにその部分の腐食が進行している傾向は認められない。 |

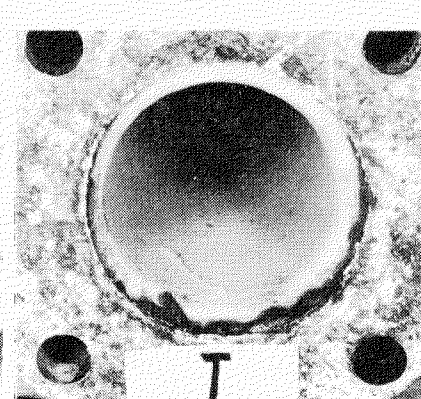
I エポキシ塗装材  
人切傷

| 被覆材の種類 | 符 号 | 欠 陥 の 種 類 | 腐 食 観 察 結 果 |
|---|---|---|---|
| | I | 人 工 切 傷 | ○ 人工切傷部分のみ腐食生成物が盛上って付着している。 |

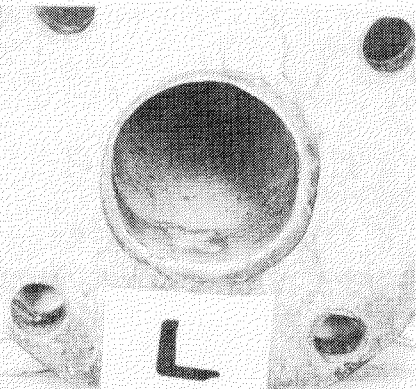
L  
材プレライニング材  
人工切傷

| 被覆材の種類 | 符 号 | 欠 陥 の 種 類 | 腐 食 観 察 結 果 |
|---|---|---|---|
| | L | 人 工 切 傷 | ○ 人工切傷部分のみ腐食生成物が盛上って付着している。 |

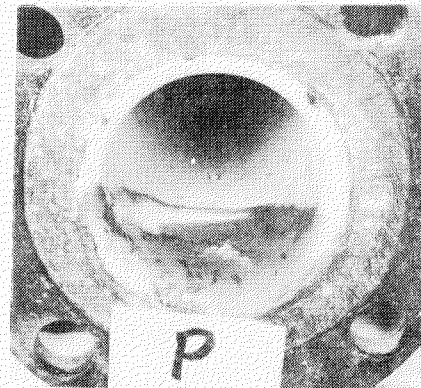
P  
ポリエチレンライニング材  
人工切傷

| 被覆材の種類 | 符 号 | 欠 陥 の 種 類 | 腐 食 観 察 結 果 |
|---|---|---|---|
| | P | 人 工 切 傷 | ○ 人工切傷部分のみ腐食生成物が盛上って付着している。 |

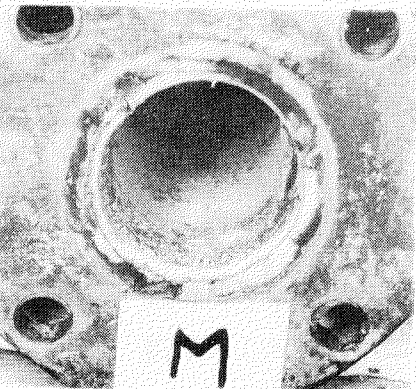
M  
材プレライニング材  
人工欠陥  
(オーバーラップ)

| 被覆材の種類 | 符 号 | 欠 陥 の 種 類 | 腐 食 観 察 結 果 |
|---|---|---|---|
| | M | 人 工 欠 陥<br>（オーバーラップ） | ○ とくに異常は認められない。 |
