社 団 法 人
日本造船研究協会報告

大力量軸流循環水ポンプ腐蝕防止に関する研究……………第 15 研究部会

Research on the Cathodic Protection of Large
Marine Use Axial Flow Circulating Pumps

The Report
of the
Shipbuilding Research Association
of Japan,
Tokyo, JAPAN
No. 10
August 1956

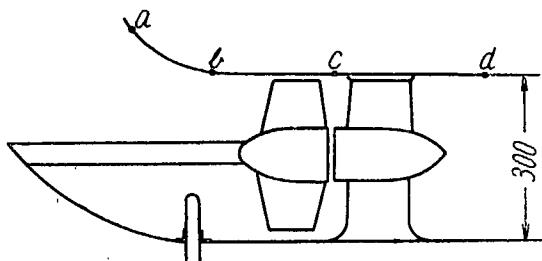
300 mm 軸流ポンプの防蝕電流と電位測定

測定結果は次の図表に示す通りである。照国丸の測定値と対比すれば判るが使用水の抵抗が高いと

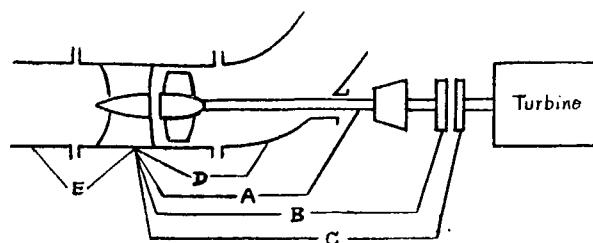
軸流ポンプ運転中の電位差測定値

なお本研究の開始前実用実験を実施した照国丸と同型の霧島丸の軸流循環水ポンプその他の陸上公試を利用して石川島重工第3工場で実施した霧島丸、東栄丸、日光丸の電位測定の結果を次に記す。因に用水の比抵抗は $40 \Omega/cm$ 内外であつた。
